RELAZIONE D'INCHIESTA

INCIDENTE
occorso all'aeromobile
Cirrus SR20 marche LX-MPR,
in località Cairo Montenotte Superiore (SV),
23 giugno 2011

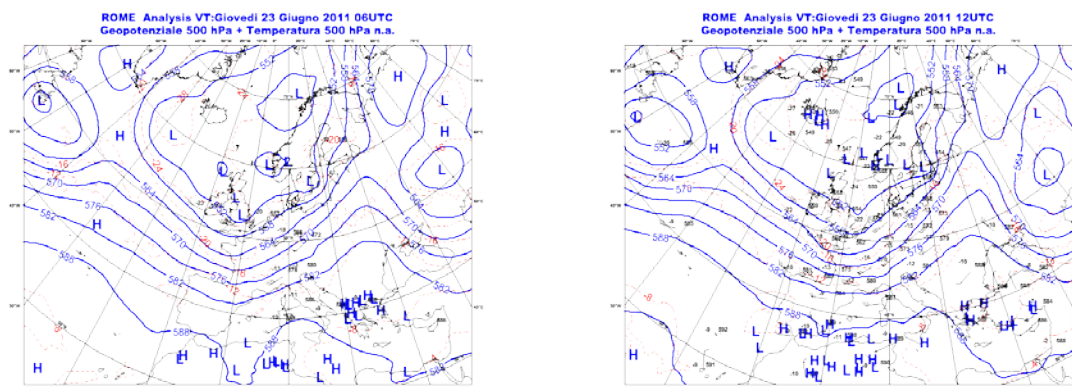
L'analisi in quota a 500 hPa delle 06.00 UTC e delle 12.00 UTC mostra il transito di un sistema frontale che interessa principalmente il settore alpino e prealpino, intensificando le

Figura 1: analisi in quota a 500 hPa delle 06.00 UTC e delle 12.00 UTC.

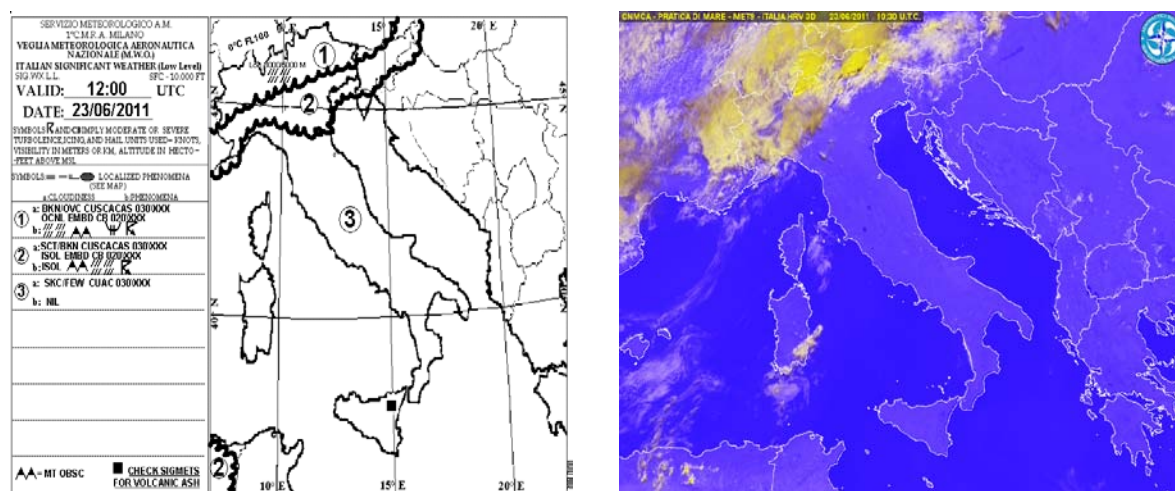
Come visibile dalla carta Italian Significant Weather (Low Level) e dalle foto satellitari si nota come una vasta copertura nuvolosa interessasse al momento dell'evento le regioni Nord occidentali e la Liguria, con nubi medio alte, in spostamento verso Est.

Figura 2: carta Italian Significant Weather e foto satellitare.

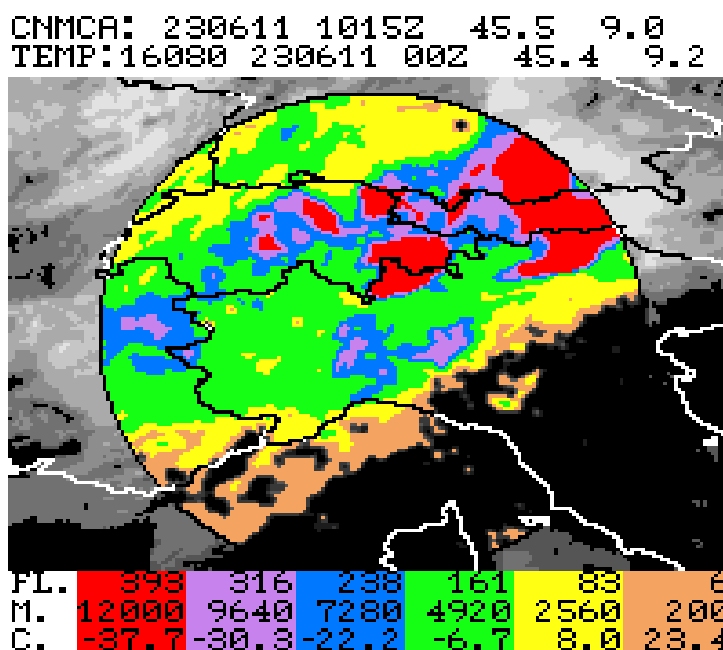
Dall'esame dei bollettini di osservazione (METAR) e dall'immagine di nefoanalisi di cui alla figura 3 si rileva che all'ora dell'incidente, sulla zona dell'entroterra ligure compresa tra Albenga e Genova, insisteva una situazione meteorologica caratterizzata dalla presenza di più strati nuvolosi. La base degli strati più bassi risultava essere intorno ai 1000 piedi ed il top degli strati più alti a circa 16.000 piedi.

Figura 3: immagine di nefoanalisi.

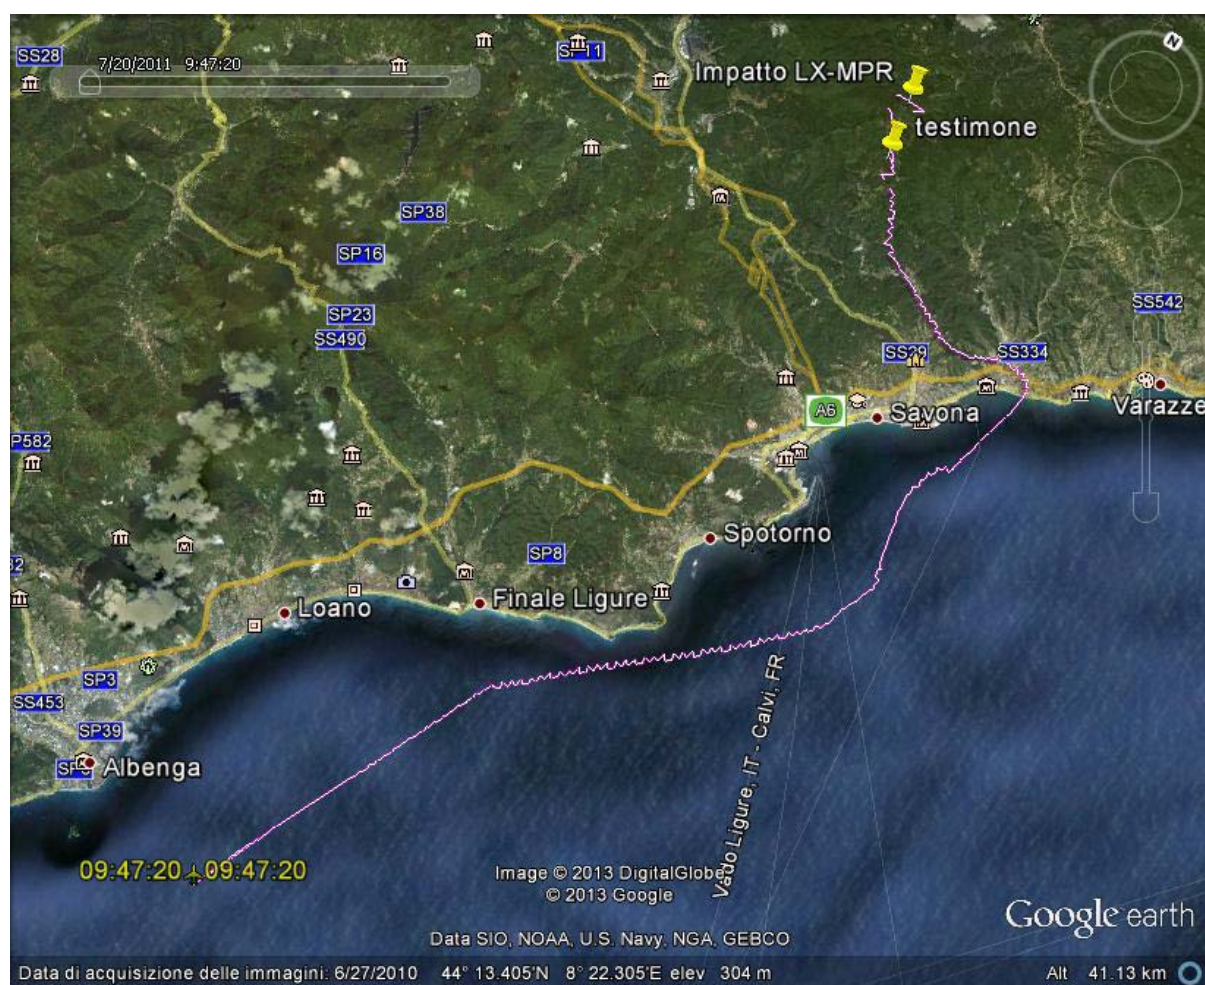
L'ultima traccia attendibile dell'aeromobile, ossia di tipo combinato derivante da un rilevamento di tipo primario in combinazione con la risposta del transponder di bordo, viene rilevata alle ore 09.59'25", allorquando l'aeromobile, ad una quota di volo di 909 m (2982 piedi), si trovava in prossimità dell'abitato di Cairo Montenotte Superiore e dopo aver percorso circa 1500 m in linea d'aria dalla casa del testimone.

Figura 4: tracciato radar del percorso seguito dal LX-MPR.

Da tale orario fino alle ore 09.59'45" seguono 8 ulteriori rilevamenti radar che, a causa della presenza di rilievi montuosi e la bassa quota di volo dell'aeromobile, non risultano essere tuttavia totalmente attendibili. In ogni caso, i rilevamenti radar indicano una traiettoria di volo in virata verso destra dell'aeromobile che, da una prua iniziale di 330° magnetici, si

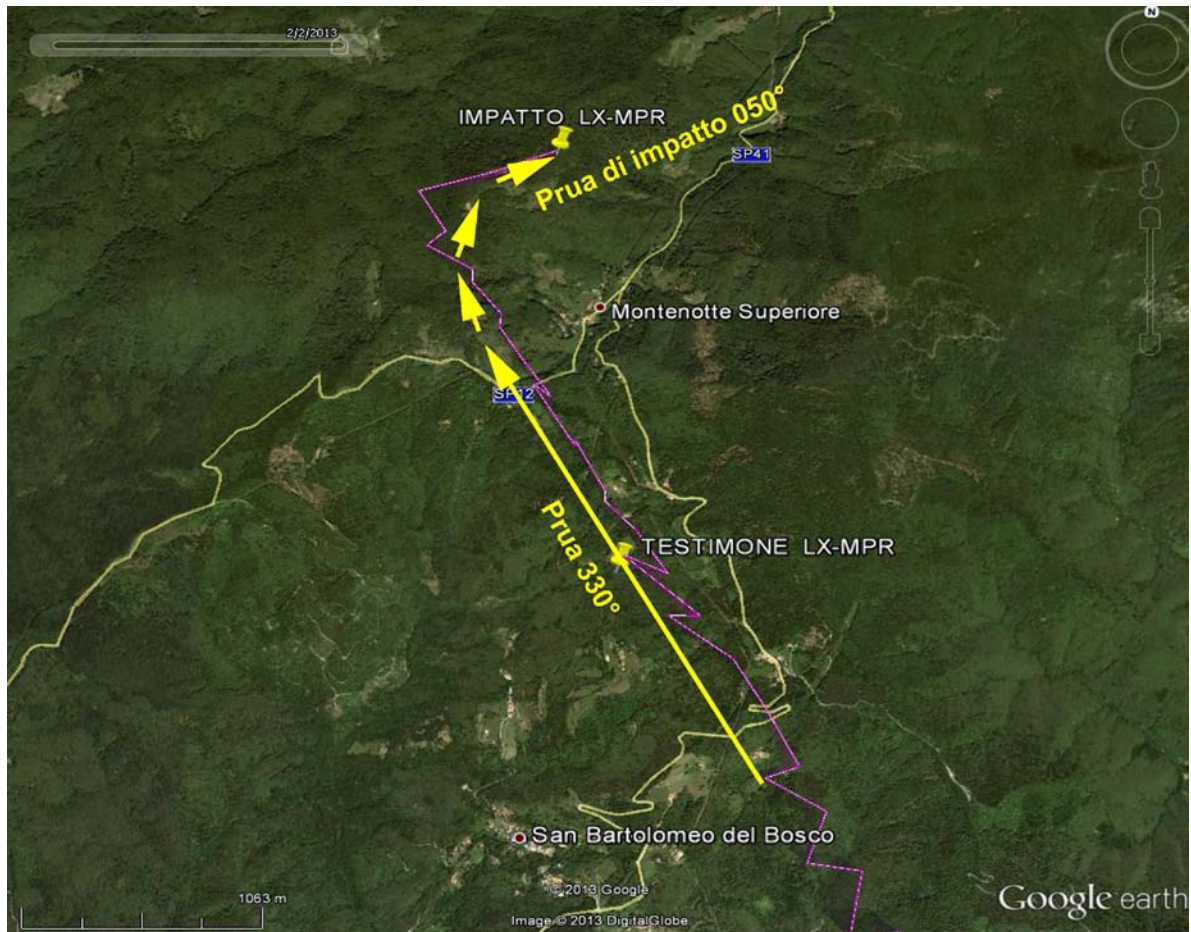
porta ad una prua magnetica di 050° al momento dell'impatto contro il pendio montuoso, avvenuto intorno alle ore 09.59'45".

L'esame delle quote di volo attraversate dall'aeromobile prima dell'impatto evidenziano il raggiungimento di una quota massima di 970 m (3182 piedi) alle ore 09.59'09" (poco dopo il momento del sorvolo della casa del testimone), che, nel corso dei 36 secondi successivi, si riduce fino a 833 m (2732 piedi) al momento dell'impatto.

Figura 5: tracciato radar delle ultime fasi del volo.
