RAPPORT FINAL RÉVISÉ

Accident survenu le 6 novembre 2002
à Luxembourg
au Fokker 27 Mk050 de Luxair
immatriculé LX-LGB

RAPPORT RÉVISÉ: JUILLET 2009

Rapport N° AET-2009/AC-01

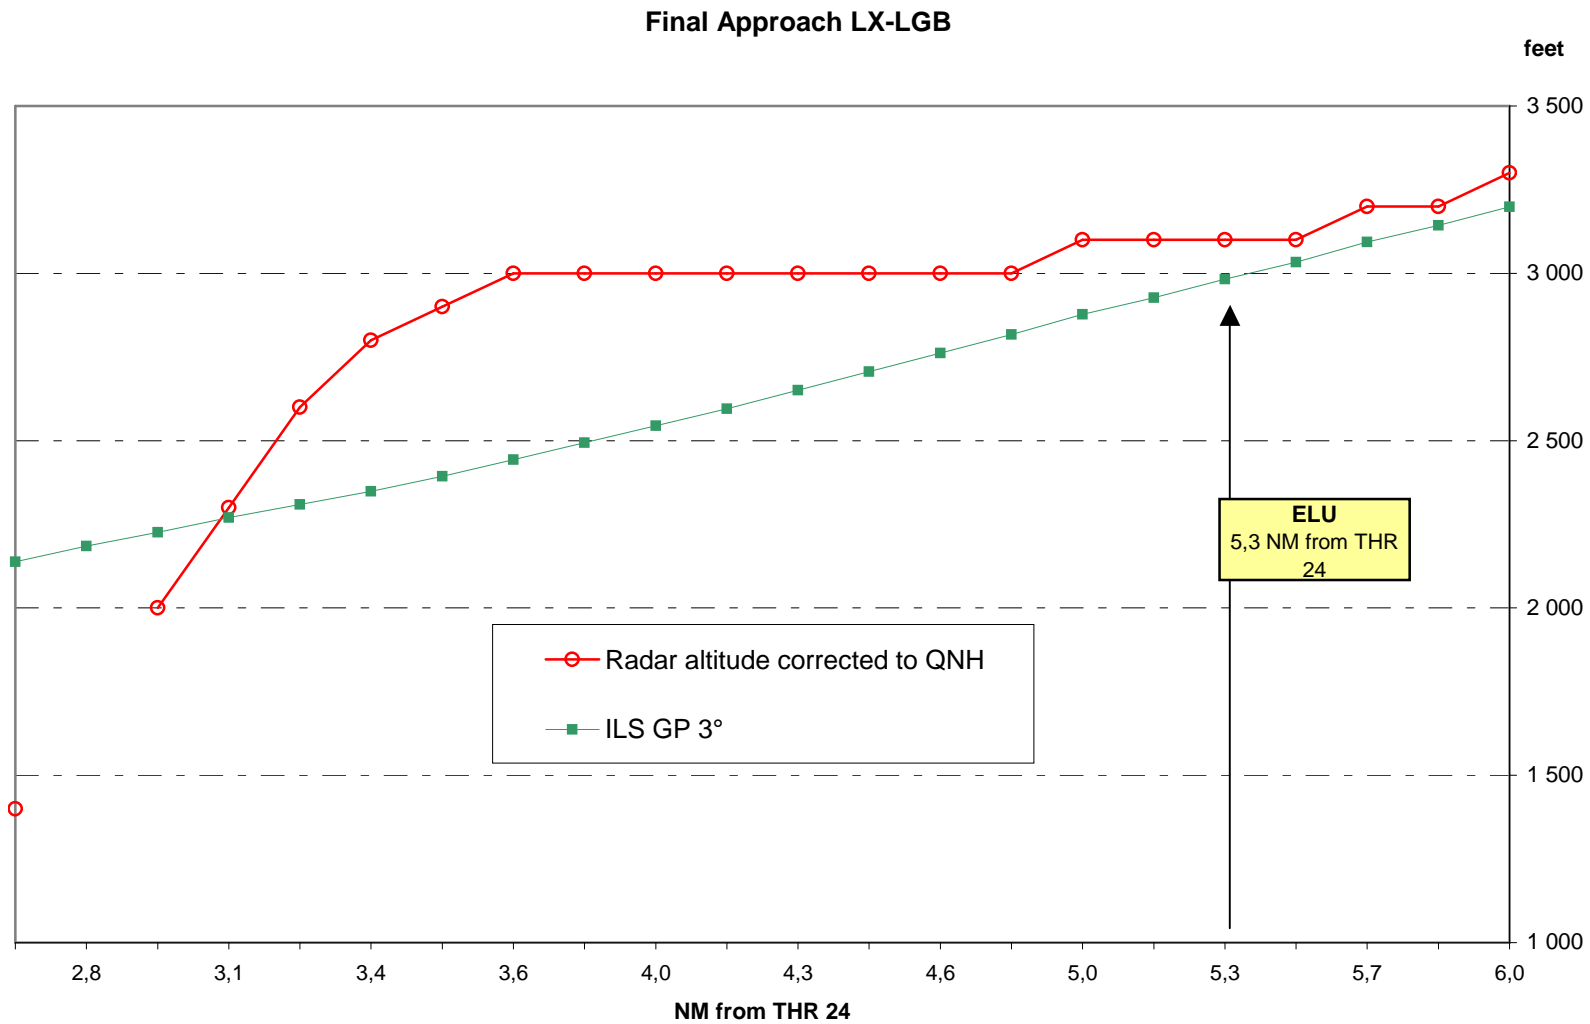
Annexe 17: Coupe verticale de la trajectoire

Le profil vertical de la trajectoire, joint en annexe 17, fait apparaître que la descente finale de l'avion a été entamée nettement après la balise ELU.

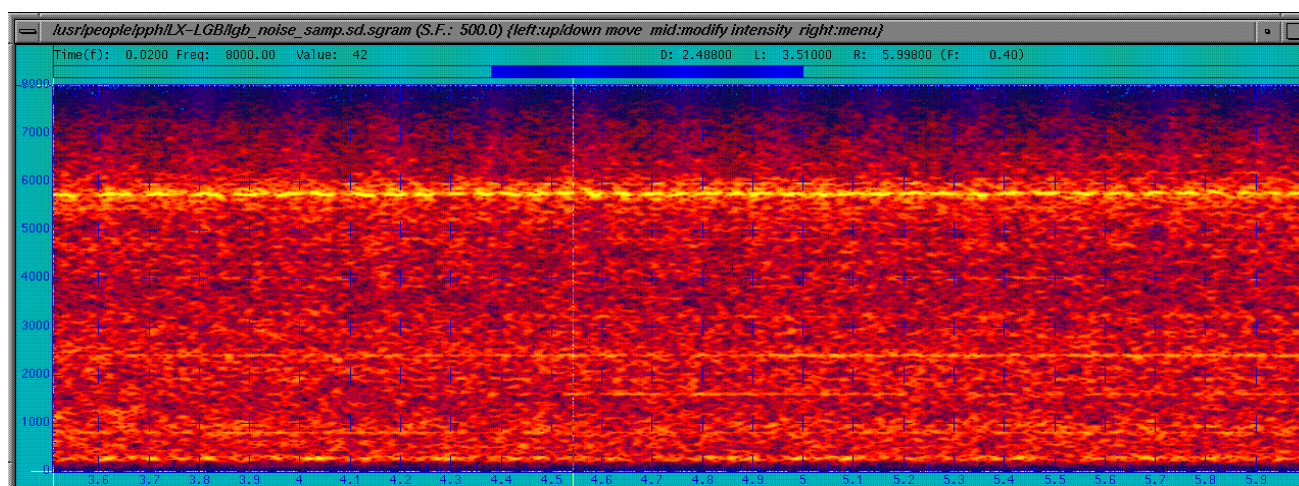
Fig. 1: Représentation Temps – Fréquence du bruit de fond du LX-LGB en vol. Time – Frequency representation of the background noise on LX-LGB in flight.

Comme l'illustrent les deux figures précédentes, le LX-LGB (fig. 1) présente un signal plus bruité que celui du LX-LGC (fig. 2). Les hautes fréquences (autour de 5700 Hz) correspondent au bruit de la turbine de l'avion. Le bruit de fond est globalement plus élevé en raison du bruit aérodynamique caractérisé par un spectre large bande.

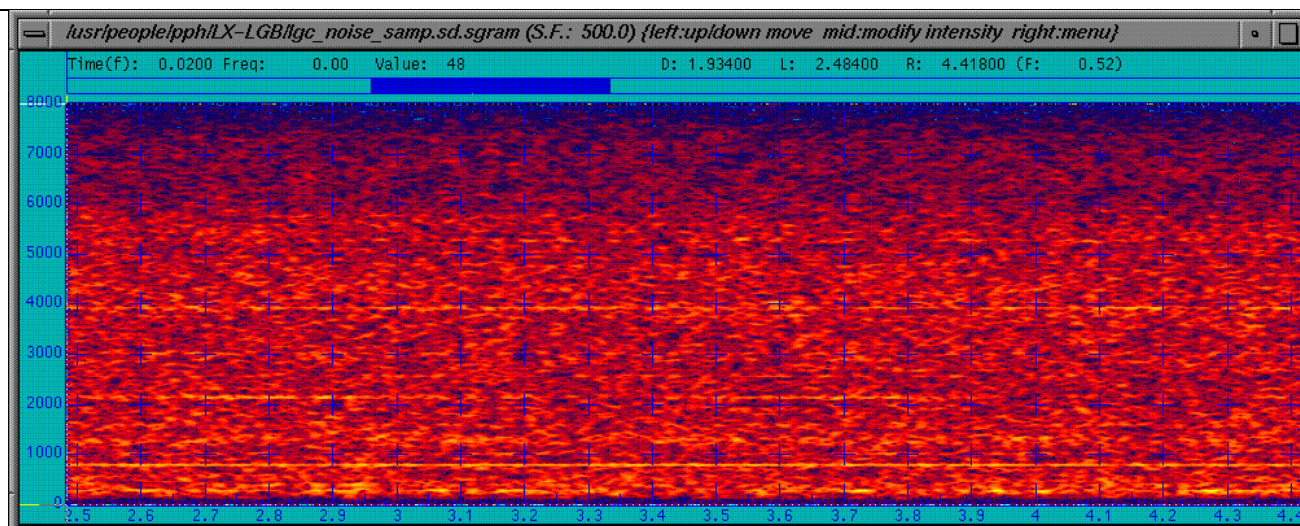
Fig. 2: Représentation Temps – Fréquence du bruit de fond du LX-LGC au sol. Time – Frequency representation of the background noise on LX-LGC on the ground.

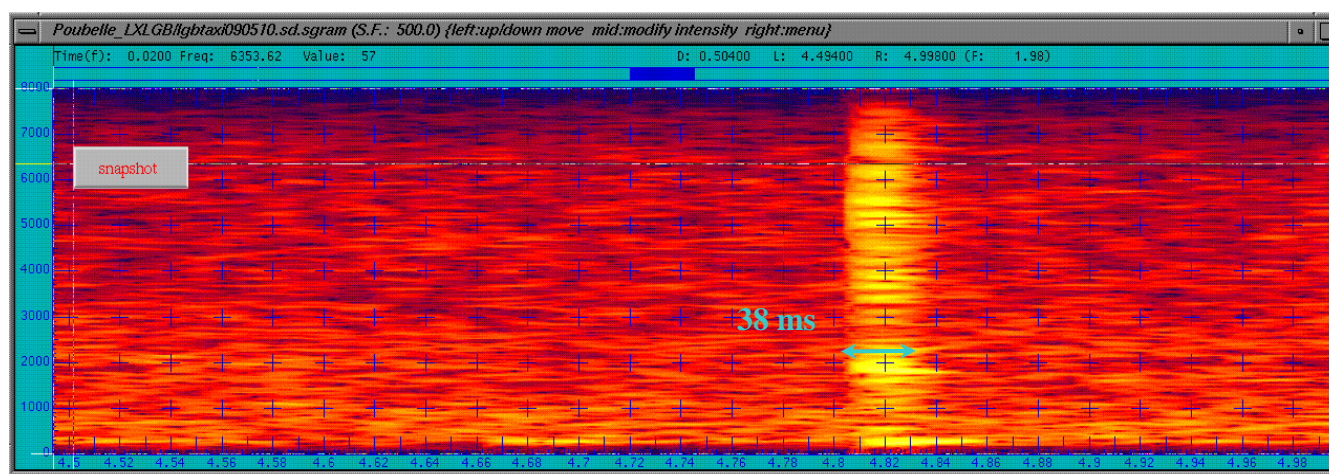
Fig. 3: Représentation Temps – Fréquence du bruit transcrit. Time – Frequency representation of the transcribed noise.

La figure ci-dessus représente le bruit enregistré sur le CVR de l'accident et transcrit comme l'activation des taxi lights. La figure suivante représente un enregistrement du bruit généré par l'activation des taxi lights lors des essais au sol.

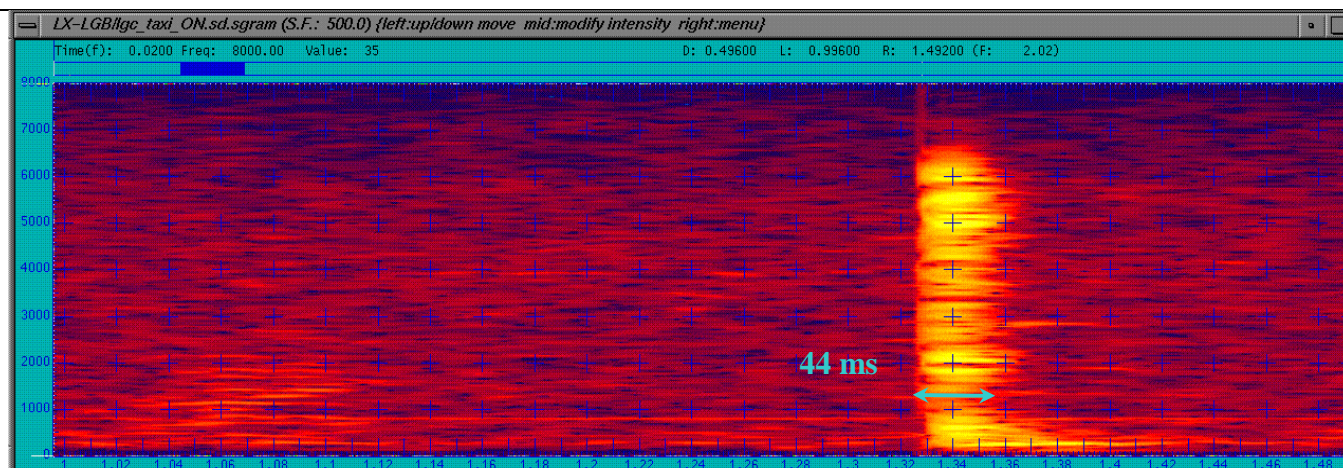
Fig. 4: Représentation Temps-Fréquence du bruit généré. **Time – Frequency representation of the generated noise.**

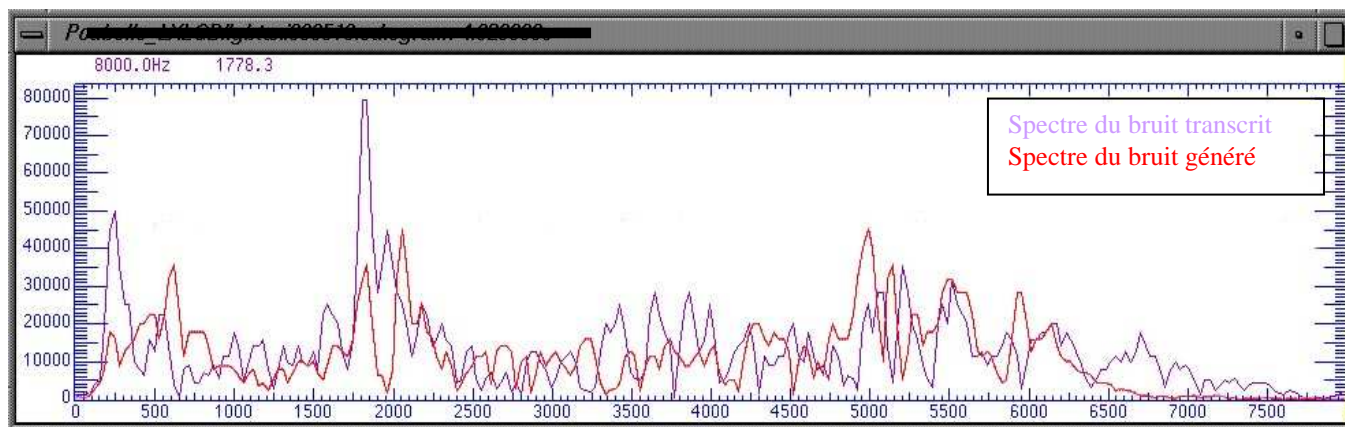
Fig. 5: Comparaison des composantes fréquentielles des bruits transcrit (en mauve) et généré (en rouge). Spectrum comparison between the transcribed noise (in mauve) and the generated noise (in red)

On retrouve les mêmes composantes fréquentielles, notamment aux basses fréquences et autour de **2000** et **5000** Hz.

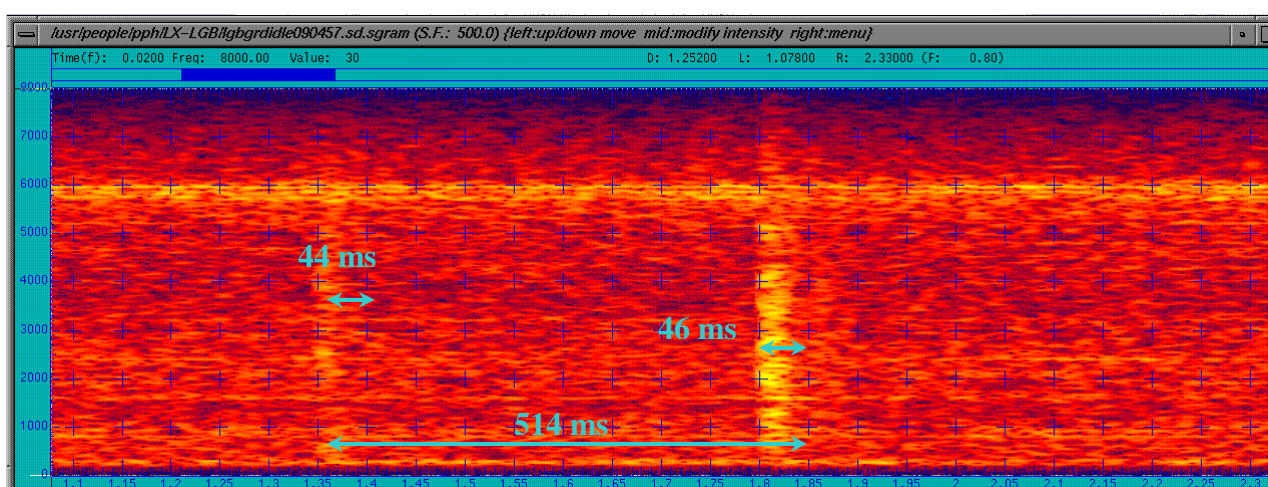
09 h 04 min 58 s : "Bruit de sélecteur similaire au déplacement du Ground Idle Stop" / "Sound similar to the operation of the Ground Idle Stop Selector"

Fig. 6: Représentation Temps – Fréquence du bruit transcrit. Time – Frequency representation of the transcribed noise.

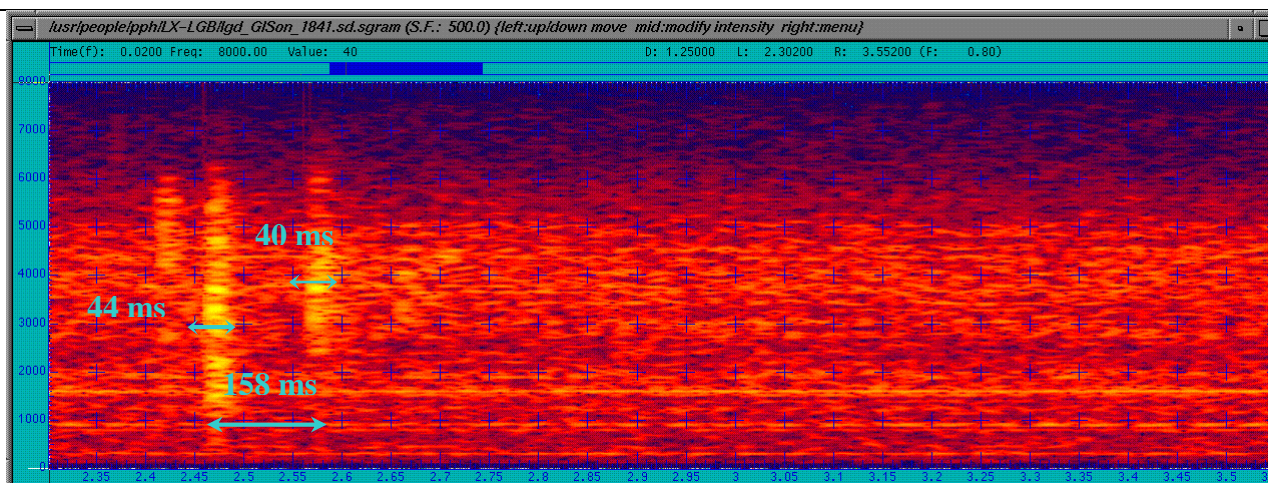
Fig. 7: Représentation Temps-Fréquence du bruit généré. Time – Frequency representation of the generated noise.

La figure précédente représente le bruit du déplacement du Ground Idle Stop vers la position OFF, dans le domaine temps- fréquence.

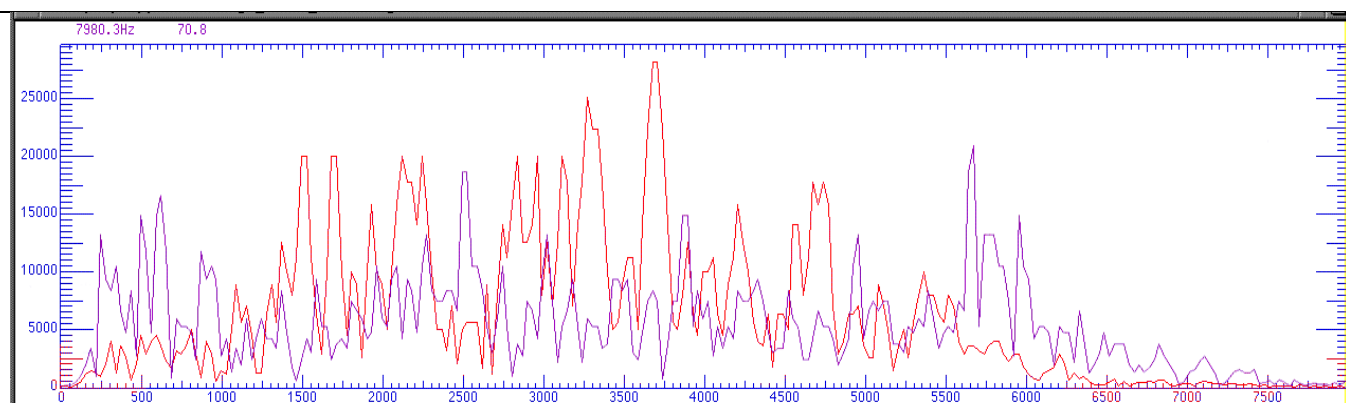
Fig. 9bis : Comparaison des composantes fréquentielles des bruits transcrit (en mauve) et généré (en rouge). Spectrum comparison between the transcribed noise (in mauve) and the generated noise (in red)

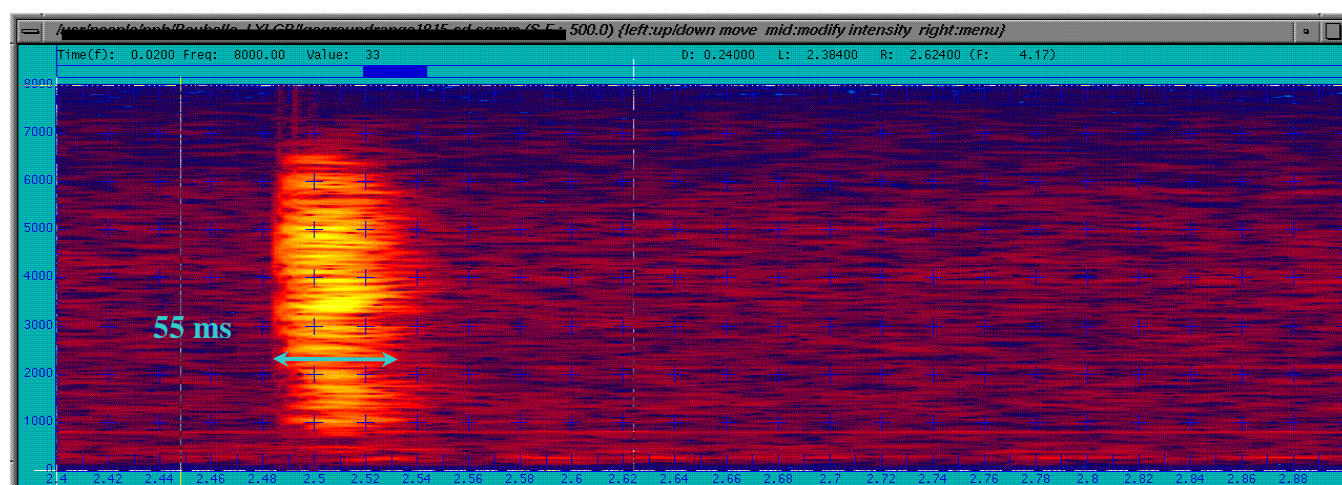
Fig. 11: Représentation Temps-Fréquence du bruit généré. Time – Frequency representation of the generated noise.

La figure ci-dessus représente le bruit du déplacement des *Ground Range Selector* dans le domaine temps - fréquence dans le cas où les deux leviers sont soulevés simultanément afin de retrouver une forme semblable à celle obtenue avec le bruit transcrit.

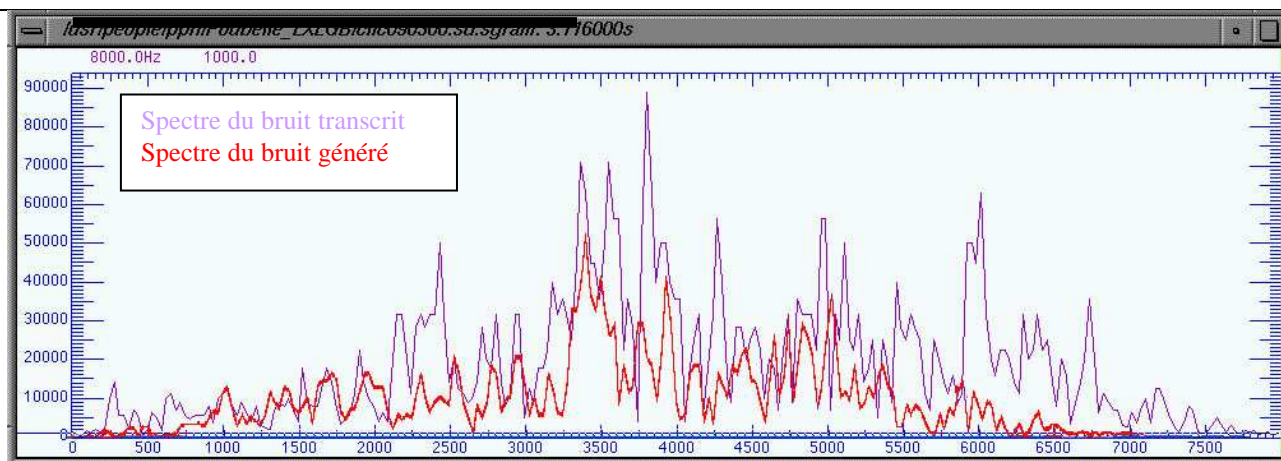
Fig. 12: Comparaison des composantes fréquentielles des bruits transcrit (en mauve) et généré (en rouge). **Spectrum comparison between the transcribed noise (in mauve) and the generated noise (in red)**

La figure ci-dessus est une superposition des représentations fréquentielles du bruit transcrit et du bruit généré. Les intensités du spectre du bruit transcrit apparaissent logiquement supérieures à celles du bruit généré (voir paragraphe **3.2 Environnement sonore / Acoustic environment**).

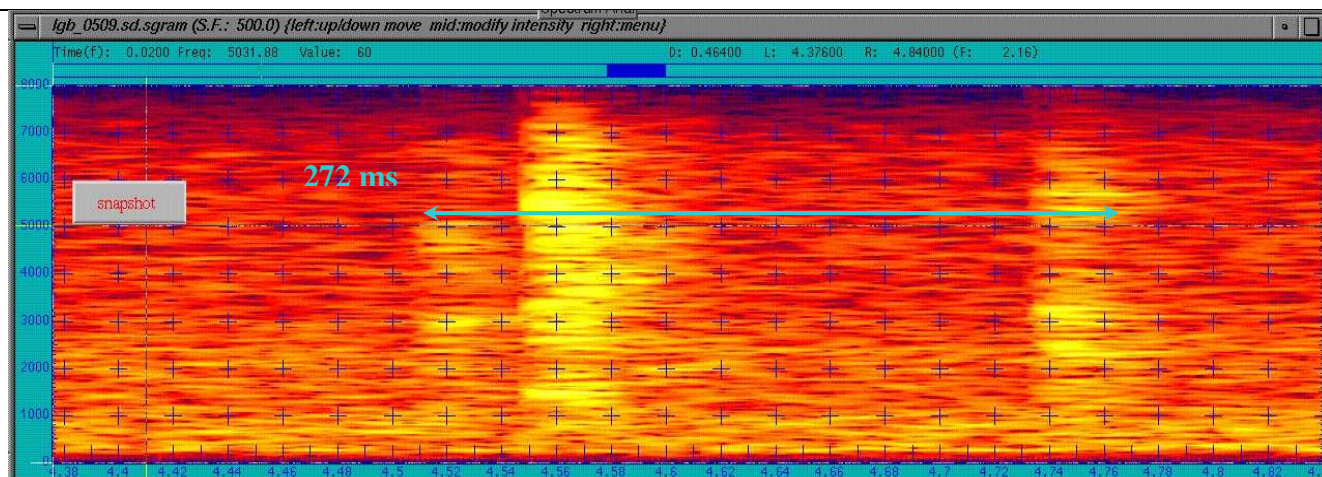
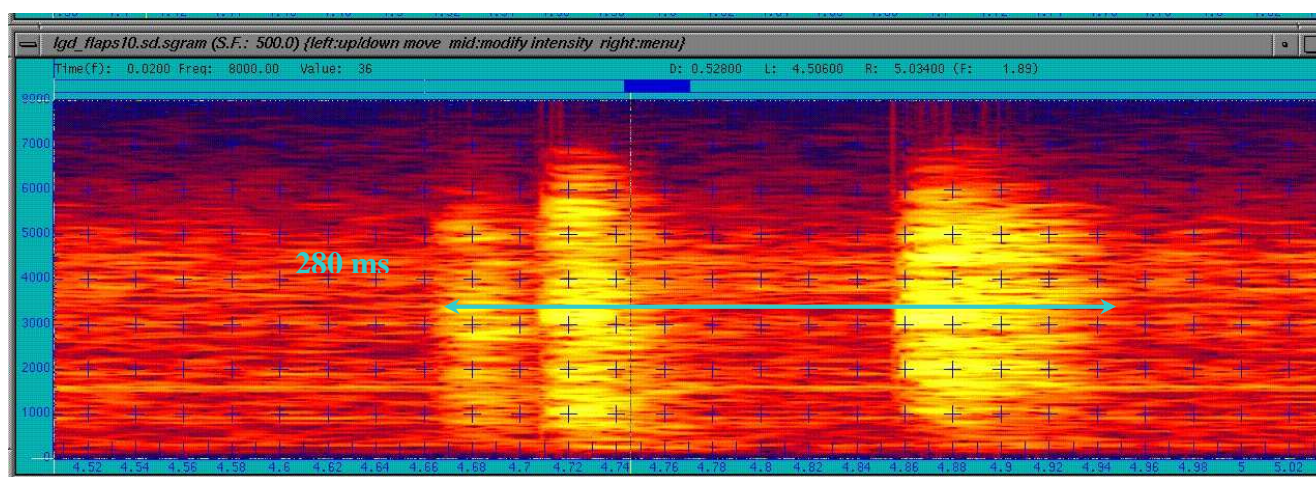
Ce bruit intervient alors que l'équipage vient de mentionner la position des volets. A la suite de cette annonce et de ce bruit, les données du DFDR indiquent un déploiement des volets vers la position dix degrés.

Fig. 13: Représentation Temps – Fréquence du bruit transcrit. Time – Frequency representation of the transcribed noise.

Fig. 14: Représentation Temps-Fréquence du bruit généré. Time – Frequency representation of the generated noise.

The preceding figures illustrate the similarities between the two noises, where the same signature shape and rates are found.

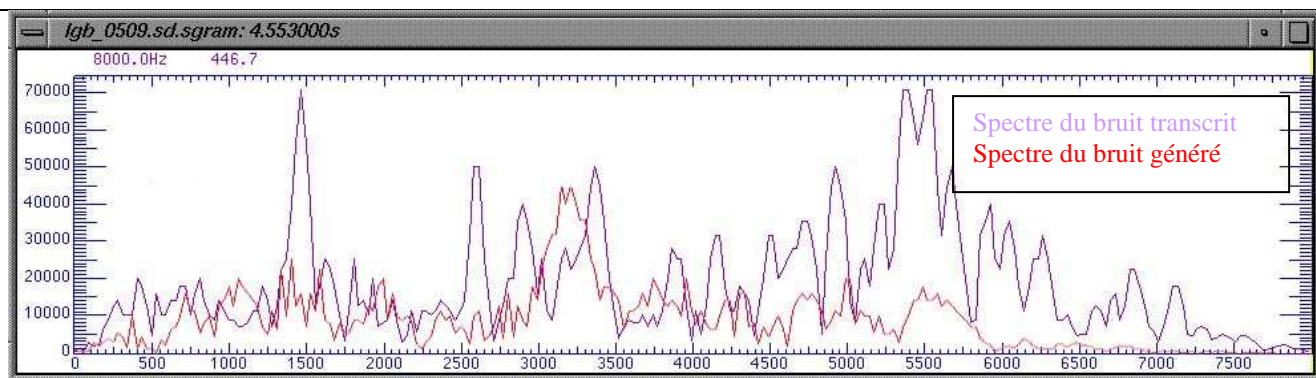
Fig. 15: Comparaison des composantes fréquentielles des bruits transcrit (en mauve) et généré (en rouge). **Spectrum comparison between the transcribed noise (in mauve) and the generated noise (in red)**

Bien que moins évidents, les résultats de la figure ci-dessus permettent de retrouver les points communs entre les deux bruits, notamment autour de **3250, 3800, 5000 et 5500 Hz**.

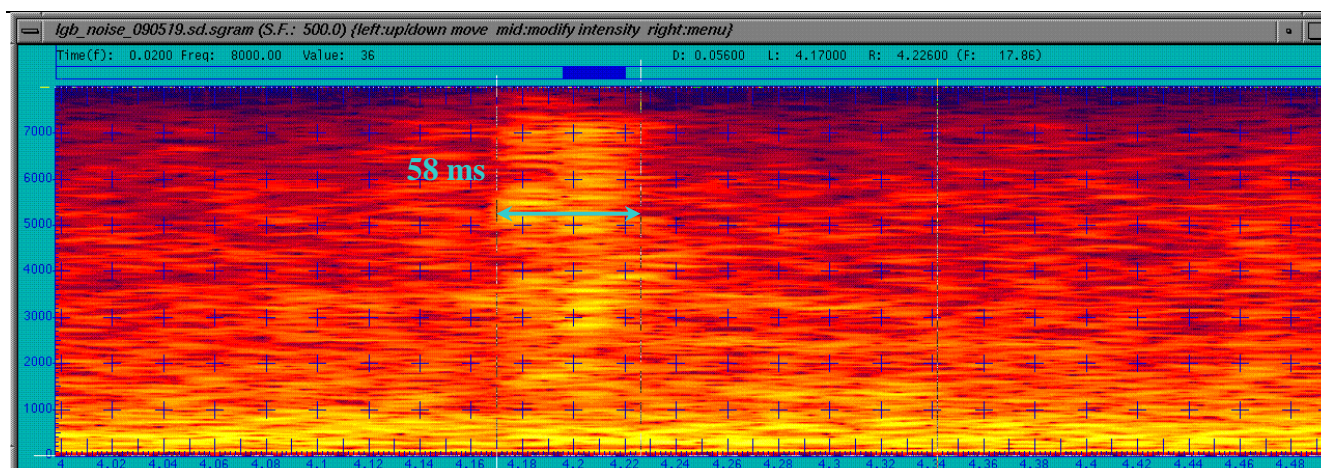
09 h 05 min 19 s : "Bruit" / "Noise"

Fig. 16: Représentation Temps - Fréquence du bruit à identifier). *Time Frequency representation of the noise to be identified.*

Ce bruit peut se décomposer temporellement en deux parties correspondant à deux « clics » distincts mais très rapprochés. Sa durée totale est de **58 ms**.

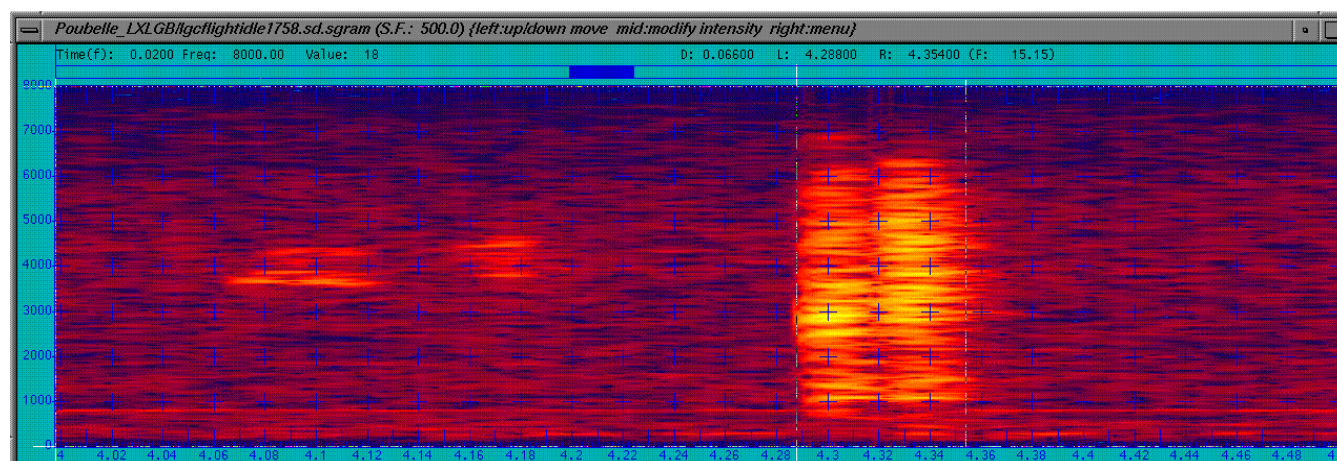
Fig. 17: Représentation Temps - Fréquence du mouvement de la manette des gaz mise en position « Flight Idle ». *Time Frequency representation of the operation of the throttle moved to « Flight Idle » position.*

La figure ci-dessus correspond à la manipulation des manettes des gaz sur le Fokker 50 immatriculé LX-LGC. Ces manettes étant en position *Ground Idle*, elles sont ramenées en position *Flight Idle*. On retrouve ici cette décomposition en deux clics distincts. La durée totale de ce bruit est de **70 ms**.

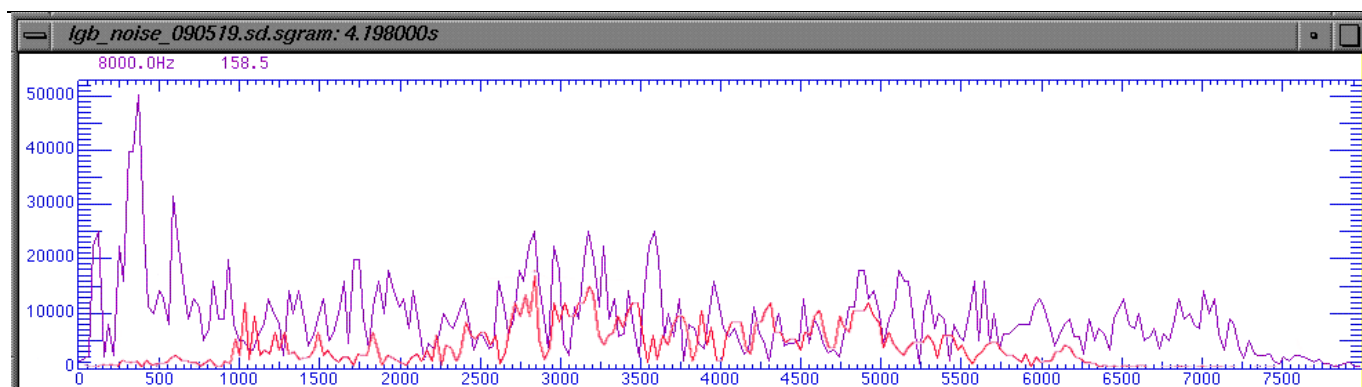
Fig. 18: Comparaison des composantes fréquentielles des bruits transcrit (en mauve) et généré (en rouge).
Spectrum comparison between the transcribed noise (in mauve) and the generated noise (in red)

Le bruit à identifier est rapproché de celui de mouvement de la manette des gaz dans la mesure où ce dernier est cohérent avec le faciès du signal (deux clics). La figure ci-dessus illustre les fréquences communes à ces deux bruits (2800, 3200, 5000 Hz...). Il s'agit ici du déplacement des manettes des gaz vers la position *Flight Idle*.

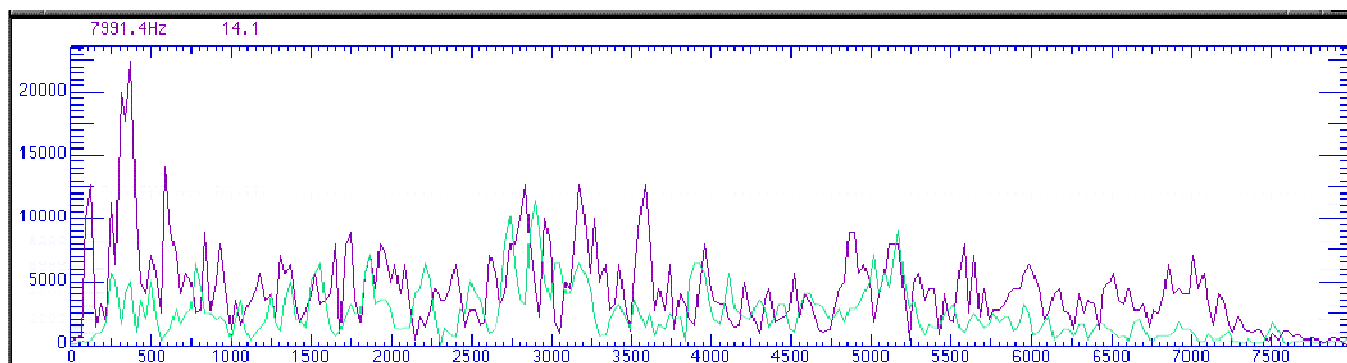
Fig. 20: Comparaison des composantes fréquentielles des bruits transcrit (en mauve) et générés (en vert). **Spectrum comparison between the transcribed (in mauve) and the generated noise (in green)**

Là encore, les spectres présentent des similitudes autour de 700, 1500, 3200, 4000 Hz, ... C'est pourquoi les deux précédents bruits testés ont été comparés entre eux afin d'établir une identification différentielle. On obtient alors les résultats de la figure suivante.

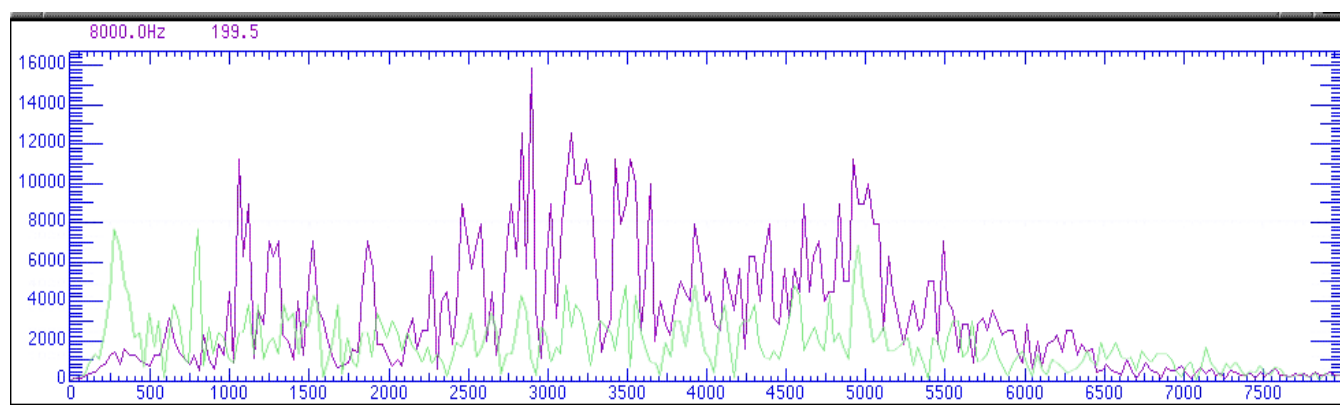
Fig. 21: Comparaison des composantes fréquentielles entre les manettes poussées en position Flight Idle (en mauve) et en reverse (en vert). **Spectrum comparison between the throttle set to Flight Idle position (in mauve) and Reverse position (in green)**

Les deux spectres présentent des caractéristiques générales proches ne permettant pas de distinguer les deux mouvements de manettes entre eux de manière systématique. Il convient donc de conclure que l'identification du bruit transcrit est **probablement celle d'un mouvement de manette, sans que l'on puisse conclure vers quelle position**. L'enregistrement DFDR montre une montée en régime des

The two spectra show similar general characteristics, which makes it impossible to make a positive distinction between the two different lever movements in a systematic manner. It can thus be concluded that the identification of the transcribed noise is probably that of a thrust lever movement, though no conclusion can be reached as to which position it was moved to. The DFDR recording shows an increase in engine RPM following this noise and the recorded parameter for the propeller pitch switches to "Low Pitch". This is consistent with the hypothesis of the Reverse mode of the propeller.

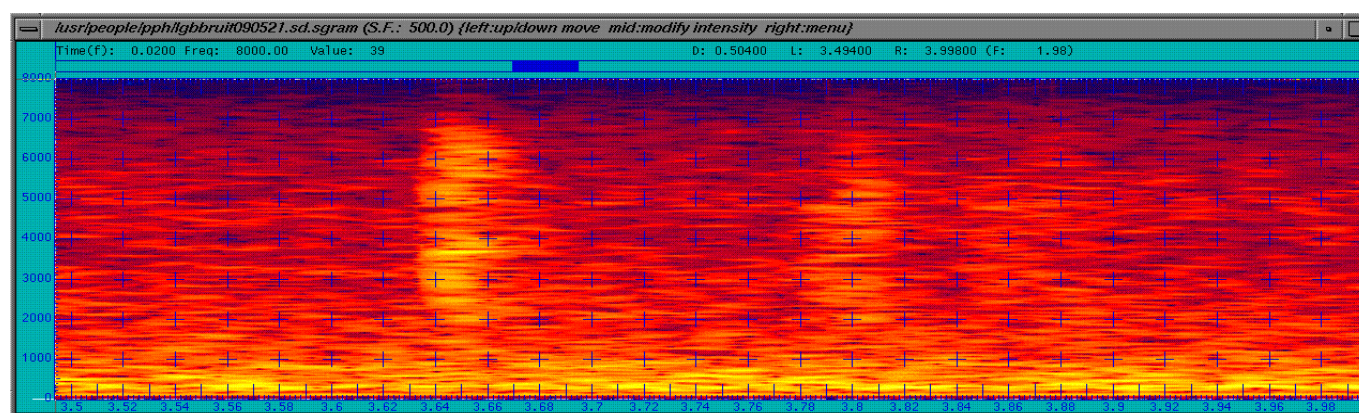
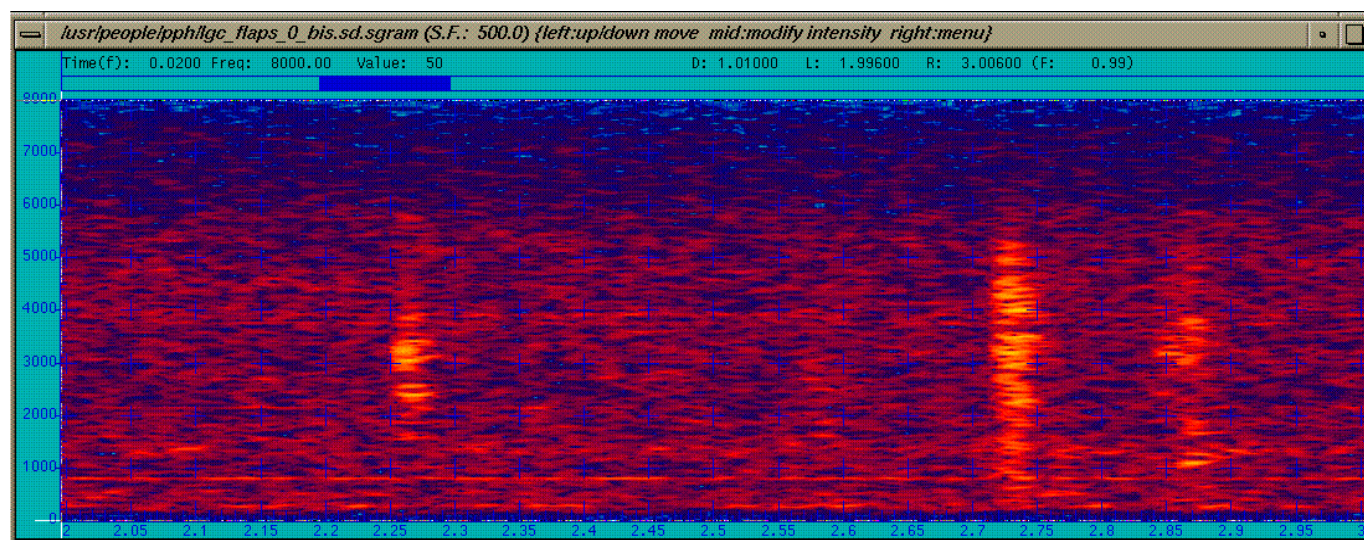
09 h 05 min 21 s : "Bruit similaire à la manoeuvre de la commande des flaps" / "Sound similar to the operation of flaps control"

Fig. 22 : Représentation Temps – Fréquence du bruit. Time – Frequency representation of the noise.

Fig. 23 : Représentation Temps – Fréquence du bruit de la commande des volets ramenée en position 0°. Time – Frequency representation of the flaps command noise moved to 0°.

Ce bruit intervient juste avant que les données DFDR indiquent un repliement des volets vers la position « rentrés ». A l'écoute, ce bruit est perçu comme proche des bruits de commande des volets. Cependant, les essais effectués ne permettent pas de valider cette identification, les spectres de fréquence (non représentés ici) ne présentant que peu de similarités.

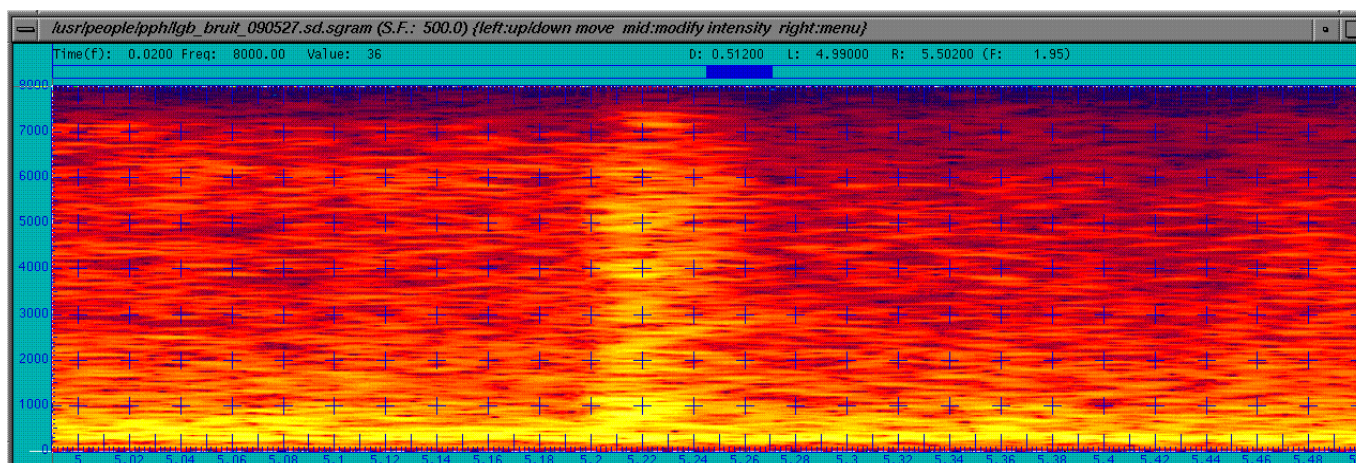
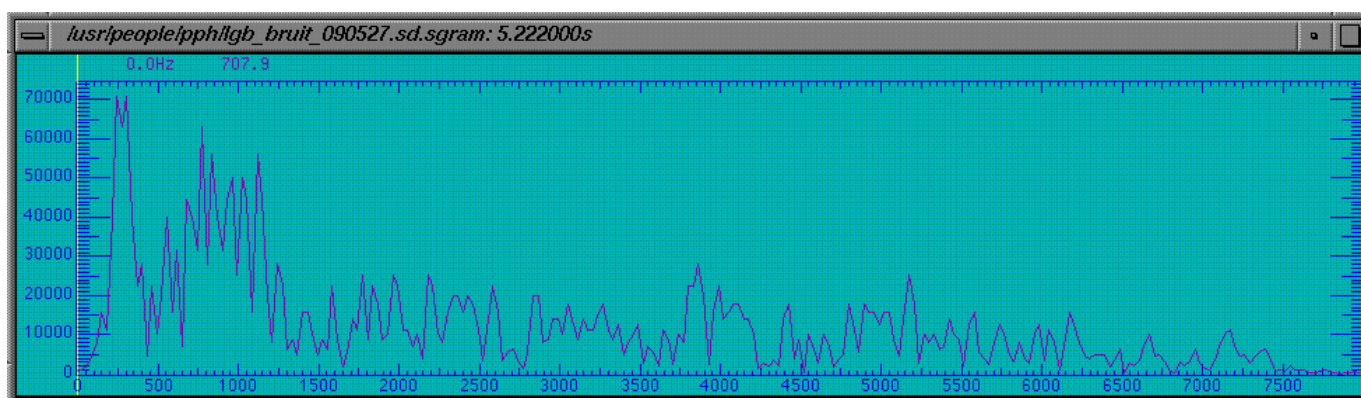
09 h 05 min 27 s : "Bruit" / "Noise"

Fig. 23 : Représentation Temps – Fréquence du bruit. Time – Frequency representation of the noise.

Fig. 24 : Spectre du bruit inconnu. Spectrum of the unidentified noise.

Ce bruit, caractérisé par de fortes énergies en basses fréquences, n'a pas pu être identifié par les essais.
