# Rapport

Accident survenu le **4 mars 2013**  
**peu après le décollage d'Annemasse (74)**  
à l'**avion Beechcraft Premier 1A**  
immatriculé **VP-CAZ**

Bureau d'Enquêtes et d'Analyses  
pour la sécurité de l'aviation civile

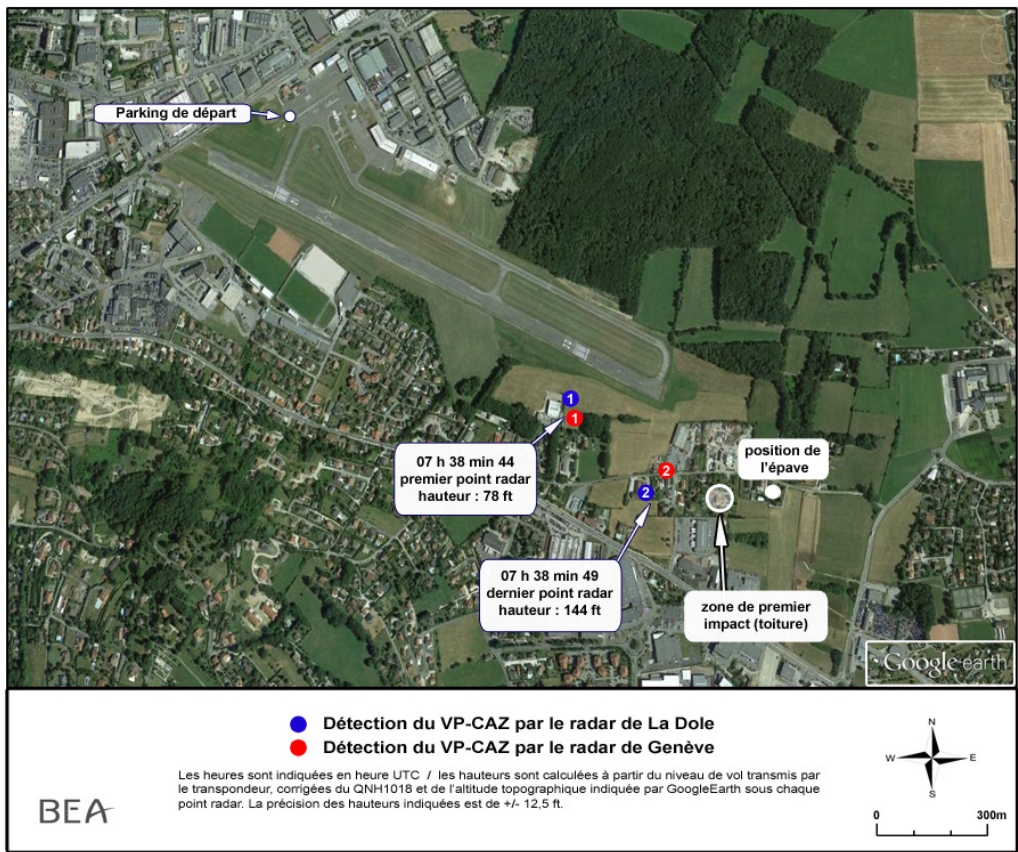
Figure 1 - Positions radar et emplacement de l'épave

Vers 7 h 38 min 44, l'avion est détecté par les radars de la Dôle et de Genève à une hauteur d'environ 80 ft au-dessus du sol (points ❶ de la figure 1).

A 7 h 38 min 49 l'avion est détecté par les radars à une hauteur d'environ 150 ft au-dessus du sol (points ❷ de la figure 1).

A 7 h 38 min 52, le train principal gauche heurte le toit d'une première maison. L'avion entre ensuite en collision avec le sol. Lors de la séquence d'impact, les trois trains d'atterrissage et l'aile gauche se désolidarisent du reste de l'avion. Ce dernier glisse sur le sol sur une distance d'environ 100 m avant d'entrer en collision avec une cabane de jardin, un muret et des arbres dans le jardin d'une deuxième maison. L'avion prend feu et s'immobilise.

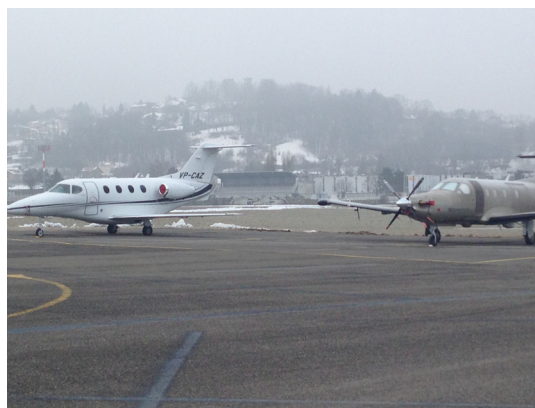
Figure 4 - Photo prise le matin de l'accident sur l'aérodrome

Une photo de l'aérodrome prise environ 50 minutes avant l'accident, montre la présence de stratus bas, ainsi que de la neige au sol.

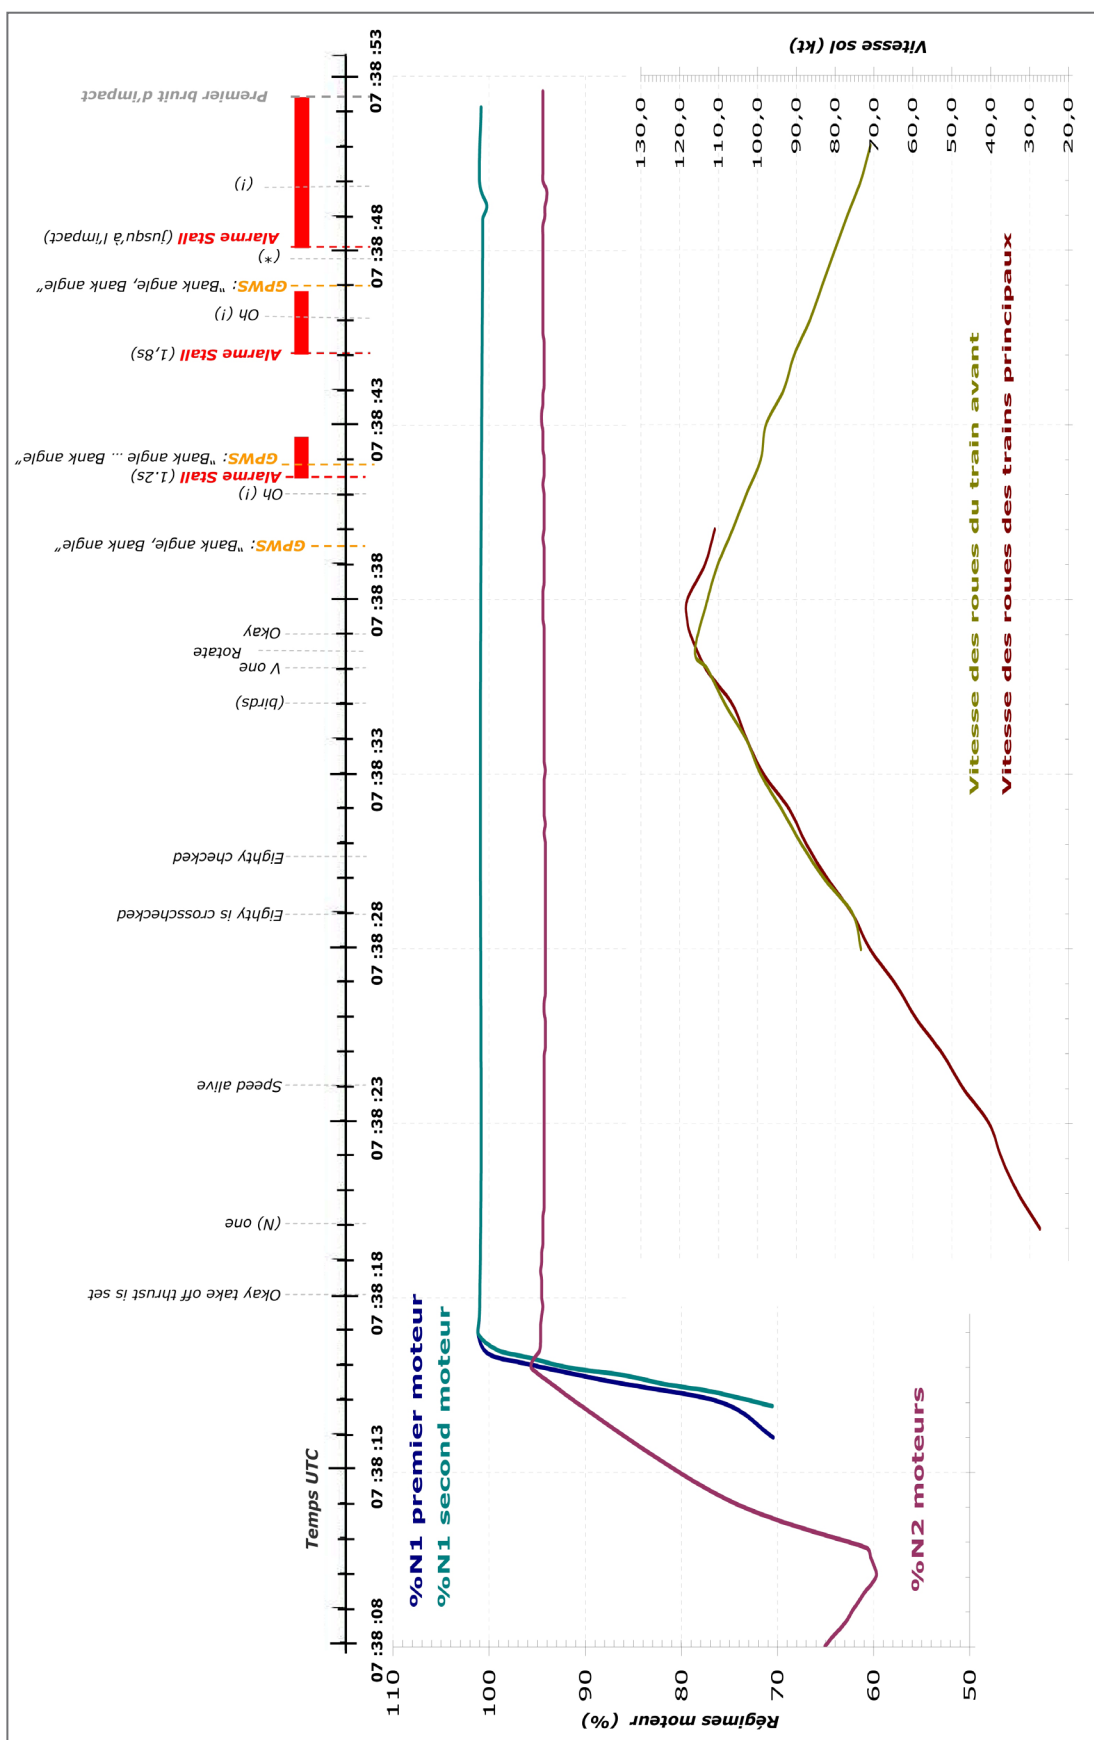
Figure 5 - Synthèse des informations issues du CVR

L'analyse spectrale de l'enregistrement a permis de déterminer les vitesses de rotation des parties tournantes des deux moteurs, de la roue du train avant et des roues des trains principaux. Il a été possible d'en déduire les différents régimes des deux moteurs (N1 et N2), ainsi que les vitesses de rotation des roues, et donc une vitesse sol lors du roulage.

Les informations issues du CVR sont synthétisées sur la figure suivante.
