## **RAPPORT FINAL**

# **Atterrissage dur par vent fort d'un ballon à air chaud, Llopis Balloons MA30, F-HMCL, à proximité de Limpach (Luxembourg), 22 Juillet 2013**

**Rapport N° AET-2017/AC-01**

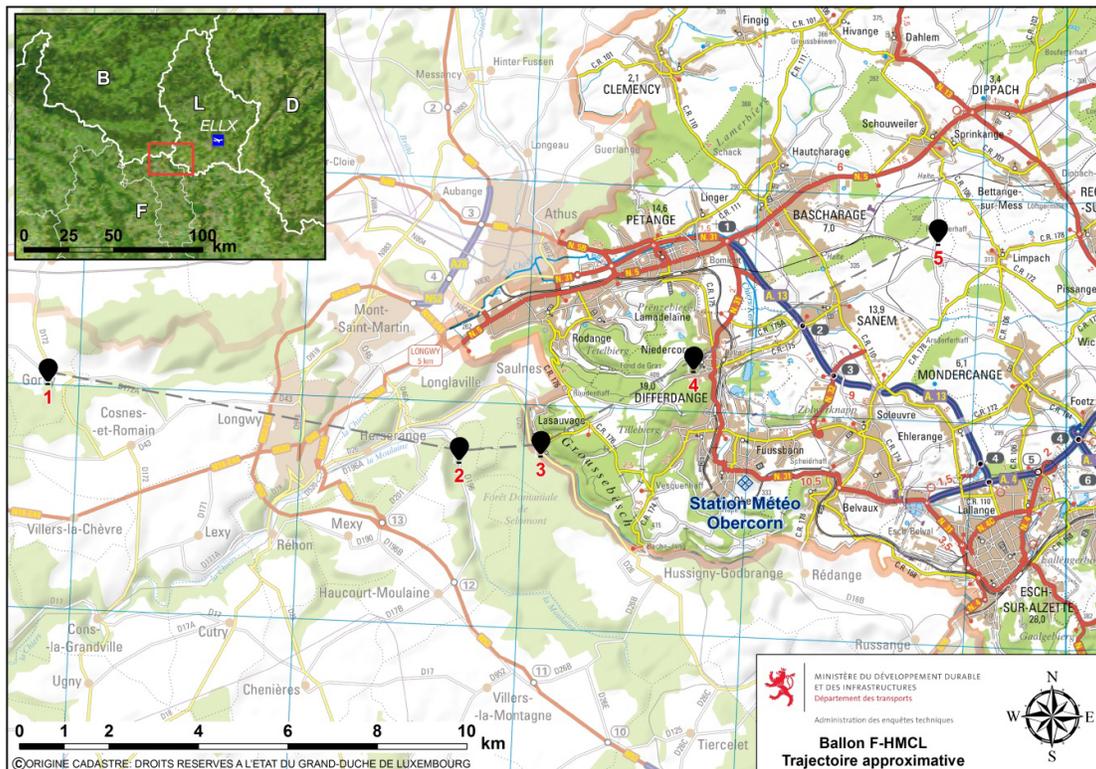
Après le décollage, le vent pousse la montgolfière en direction de Cosnes-et-Romain (F), puis Longwy (F). Peu après Longwy (F), en survolant la localité de Saint-Charles (F), le pilote entend un premier coup de tonnerre et constate une dégradation des conditions météorologiques sur Longuyon (F). Le pilote reçoit également un appel radio de la voiture de récupération, l'informant qu'une activité orageuse s'est formée au-dessus du Luxembourg. Alarmé, il décide de se poser et en informe ses passagers. Le pilote choisit un site près d'une ancienne usine dans la vallée de la Moulaine (F) (point 2) afin de rester à l'abri des vents. En s'approchant du sol, le ballon est pris dans une première rafale de vent qui le dirige vers un bois. Le pilote reprend de l'altitude pour sortir de la vallée.

Exposé à un vent soutenu, le ballon se dirige en direction de Lasauvage (L) (point 3) situé sur le territoire du Luxembourg, en survolant du terrain boisé sans possibilité d'atterrir. Une deuxième tentative d'atterrissage dans les environs de Niedercorn (L) (point 4) est également interrompue, le ballon étant poussé en direction d'un bois lors de sa descente. Le ballon touche la cime des arbres avant de remonter.

Après le passage du chemin rural, le ballon touche à nouveau le sol et un deuxième passager parvient à quitter la nacelle. La nacelle est encore trainée sur le sol avant de s'immobiliser (point 5) vers 20h50, à environ 150 m du premier impact. Dans la nacelle se trouvent encore le pilote et un passager qui est accroupi au fond de la nacelle. Le pilote s'aperçoit alors que le passager dans la nacelle a subi des blessures graves, notamment au crâne et au visage.

Carte topographique – Trajectoire approximative de la montgolfière
