Rapport d'enquête technique sur la collision ferroviaire survenue le 11 octobre 2006 à la frontière franco-luxembourgeoise à Zoufftgen (Moselle)

Affaire n°BEATT-2006-013

**Rapport d'enquête technique
sur la collision ferroviaire
survenue le 11 octobre 2006
à la frontière franco-luxembourgeoise
à Zoufftgen (Moselle)**

**BEA-TT – Bureau d'enquêtes sur les Accidents
de transport terrestre**

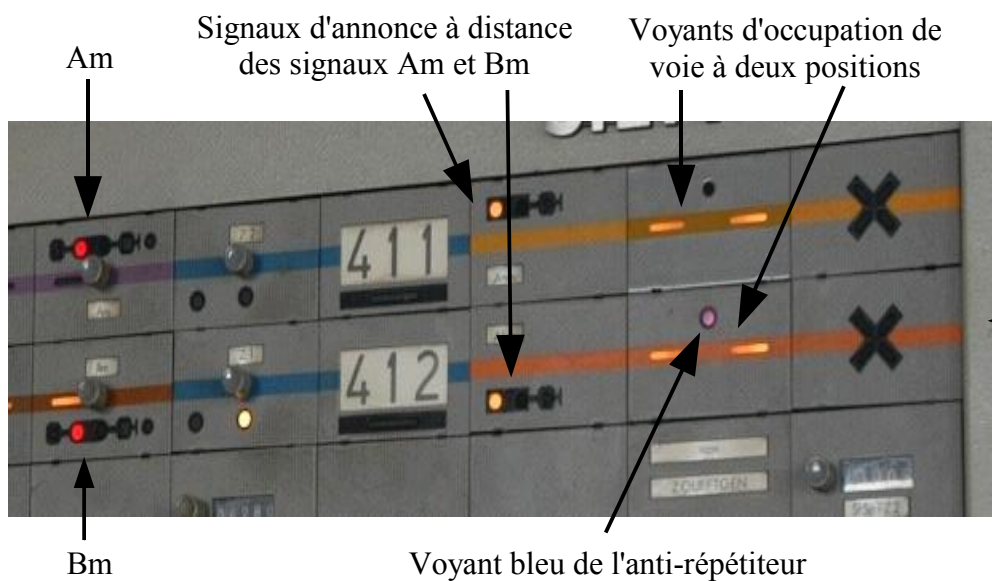
Figure n°4 : Détail du TCO, zone frontière

Par contre pour la dernière zone de chacune des voies vers Thionville avant la frontière, zones ayant leur origine au PK 202,604, (zones peintes en marron sur la figure n°4), l'état d'occupation des voies est indiqué par des voyants similaires mais avec un code à deux états :

- voyants allumés au blanc : la portion de voie contrôlée n'est pas occupée ;
- voyants allumés au rouge : la portion de voie contrôlée est occupée ou en dérangement.

Par contre, l'allumage au blanc des quatre voyants (deux voyants par voie) situés à l'extrémité droite du TCO (voir figure n°4 du paragraphe 3.3.2) sur les voies vers Thionville, donne l'assurance que la portion de voie contrôlée est libre de tout train mais il n'indique rien d'autre. Ces voyants sont au blanc, entre autres, lorsqu'un train circule à contresens depuis Thionville jusqu'au moment où il franchi le PK 202,604.

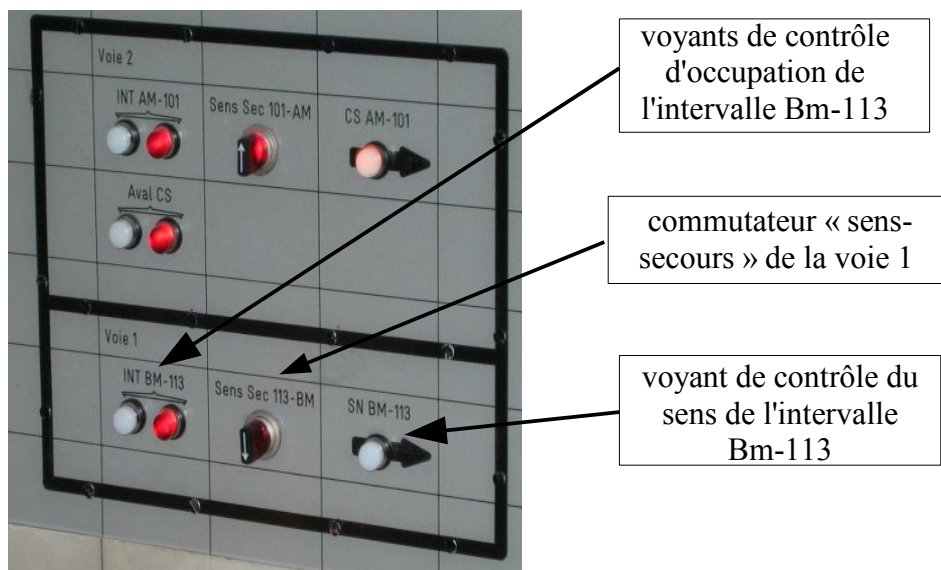
Figure n° 5 : le module IPCS

Ce module a été implanté lors de la mise en service des IPCS en 2003, longtemps après la mise en service en 1982 du poste Siemens DrS du PDC.

Les indications sont données pour chaque voie sous forme de lampes allumées au blanc, au rouge ou éteinte (voir figure n°5).

Il ne comprend pas la cause de la délivrance induite de l'ordre écrit. Il pense avoir pu se laisser induire en erreur par la signalisation de la non occupation de la voie de sortie au TCO (circuit de voie blanc) et par le fait que l'annonce du départ du train a été faite par l'annonceur train. Il avait oublié de regarder les voyants du module IPCS et le RAT.

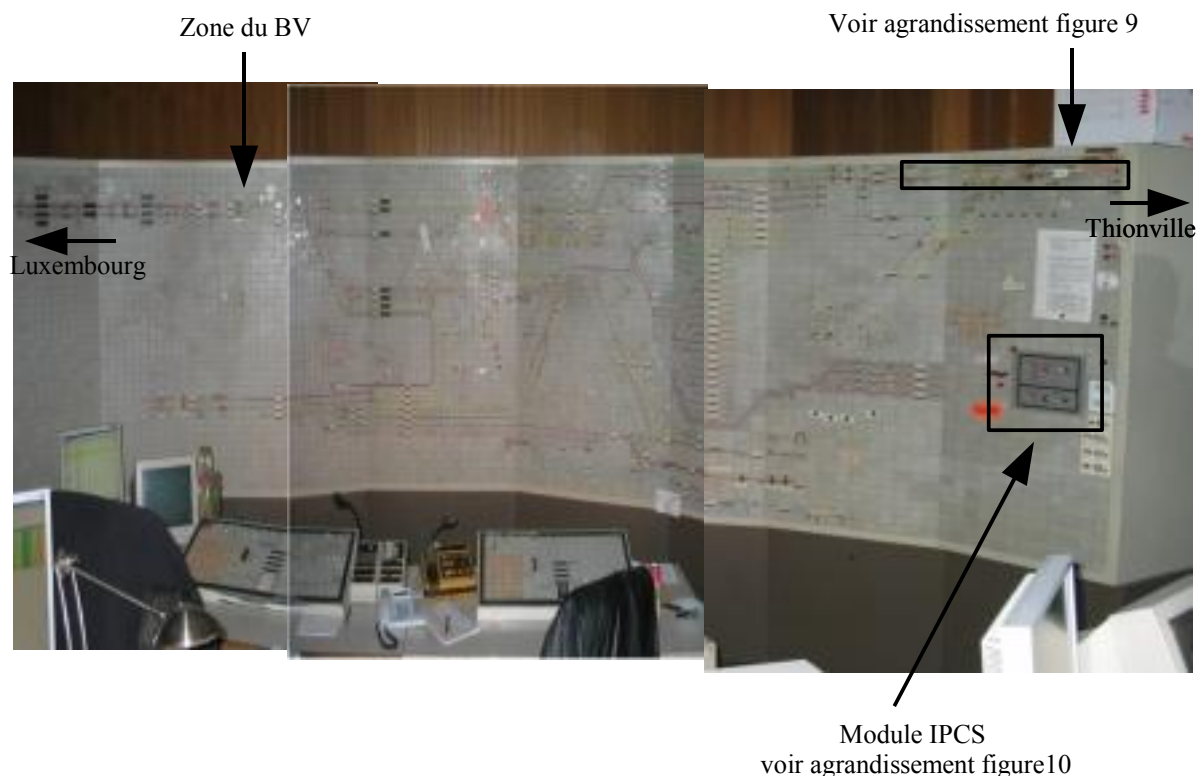
Figure n°8 : TCO du PDC de Bettembourg

A 11h38, les voyants d'occupation de la voie sur les zones situées vers le bâtiment voyageurs (BV) sont au rouge, du fait de la présence du TER. Les voyants en amont du signal Dm sont au blanc, l'itinéraire du BV vers le signal Dm étant établi mais ces zones n'étant pas encore occupées. Ils passent au rouge vers 11h39.

¹ Ce voyant peut être au rouge suite à la circulation d'un train de sens normal de Bettembourg vers Thionville qui ne serait pas encore arrivée à Thionville, d'un train à contresens en provenance de Thionville ou d'un dérangement d'installation ; dans le cas présent, il était au rouge du fait de la circulation à contresens du train de fret.

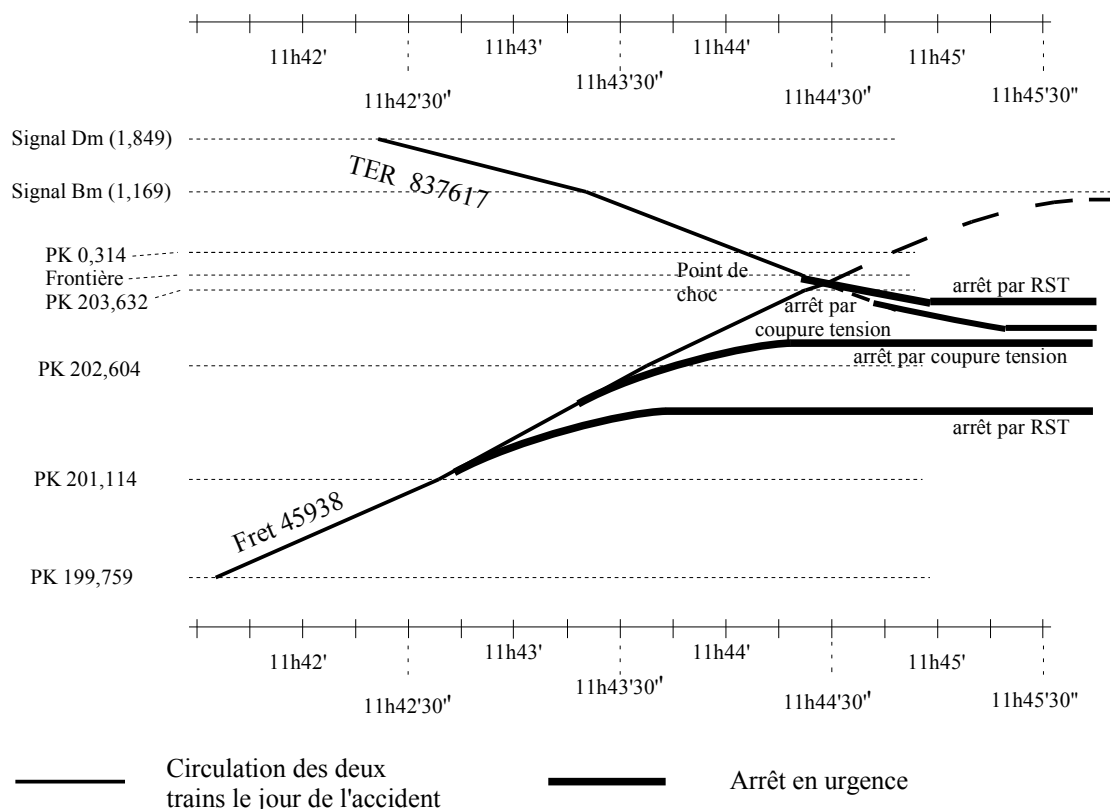
Figure n°12 : graphique de circulation n°2
Effet potentiel des actions de récupération à Thionville

Par ailleurs, dans l'hypothèse où le PRCI de Thionville aurait été alerté vers 11h42'45" par le PDC de Bettembourg, il aurait pu engager les mêmes actions de rattrapage sur son territoire (voir schéma ci-dessous figure n°12).

L'analyse ci-après est effectuée dans l'hypothèse où aucune alerte RST ni coupure de courant n'est par ailleurs effectuée du côté luxembourgeois.
