RAPPORT D'ETAPE

Collision ferroviaire du 14 février 2017 à Dudelange

Rapport N° AET/CF-2018/01

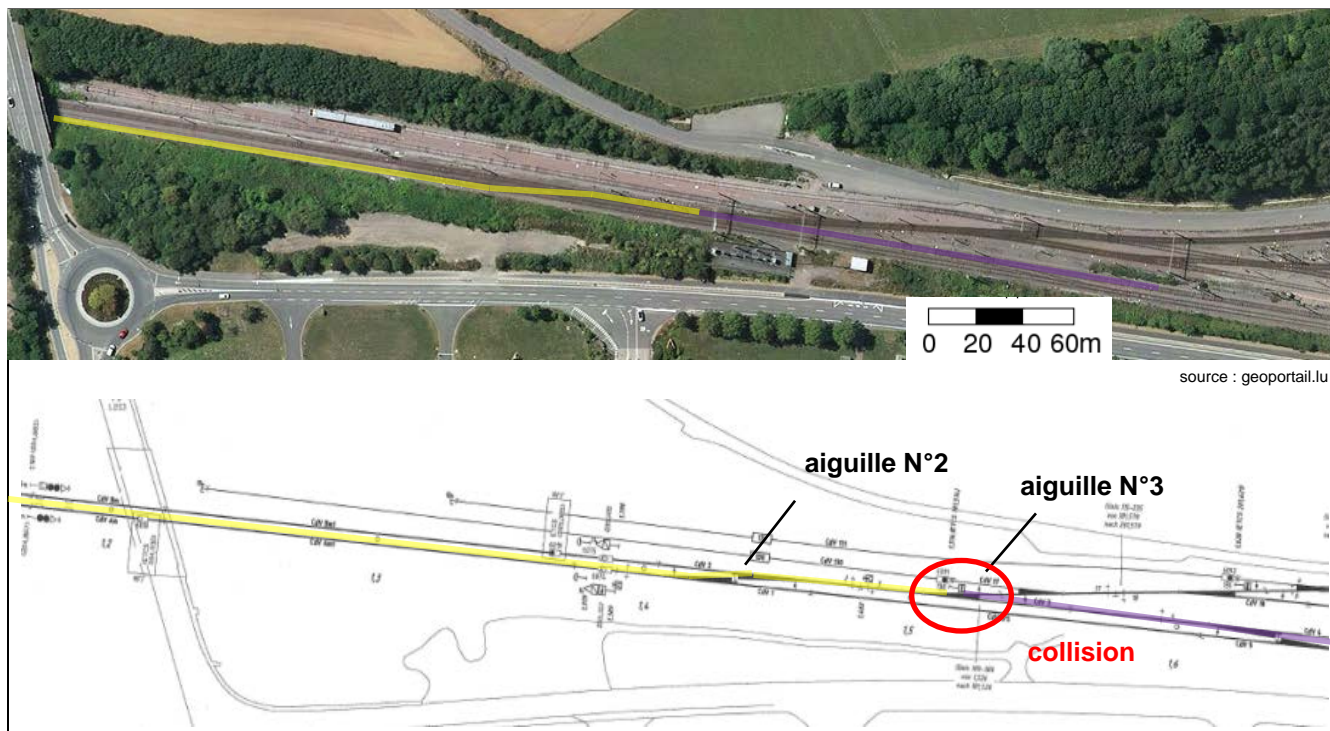
La collision a eu lieu au Sud du Luxembourg, à Dudelange, à hauteur de l'aiguille 3 du secteur « Bettembourg - Daereboesch », environ 1,5 km en amont de la frontière française.

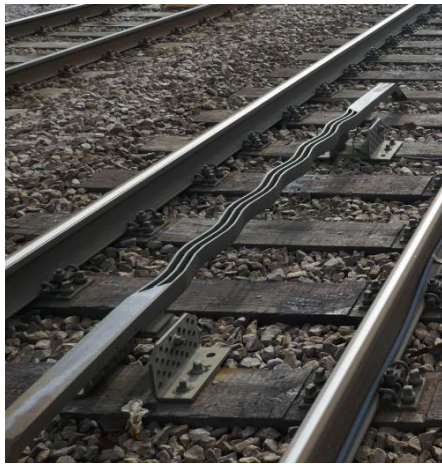
Lors du passage d'un train, une brosse composée de fines lamelles métalliques verticales (brosse de contact) fixée en dessous de l'engin de traction vient frotter sur la surface supérieure du « crocodile » et ferme ainsi le circuit électrique. Une impulsion électrique est envoyée en cabine et transmise au conducteur par l'équipement embarqué Memor II+.

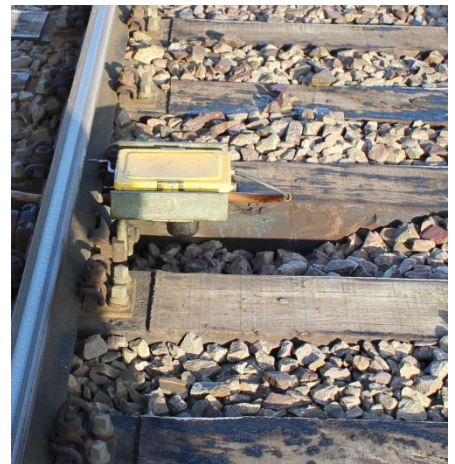
En outre, l'installation comporte une pédale de contresens (détecteur électromécanique) qui a comme fonction de supprimer, de façon temporaire pour cette circulation, l'action de supervision du système Memor II+ lorsqu'elle est abordée à revers. En effet, le potentiel par défaut étant positif, les trains circulant à contresens seraient pris en charge par le système Memor II+ lors de chaque passage à revers. Elle est fixée en amont du « crocodile » pour le train abordant le « crocodile » à revers et est activée par le passage des roues.
