RAPPORT FINAL

Accident de personne survenu le 6 octobre 2016 au passage à niveau PN111 à Ingeldorf

Rapport N° AET/CF-2018/02

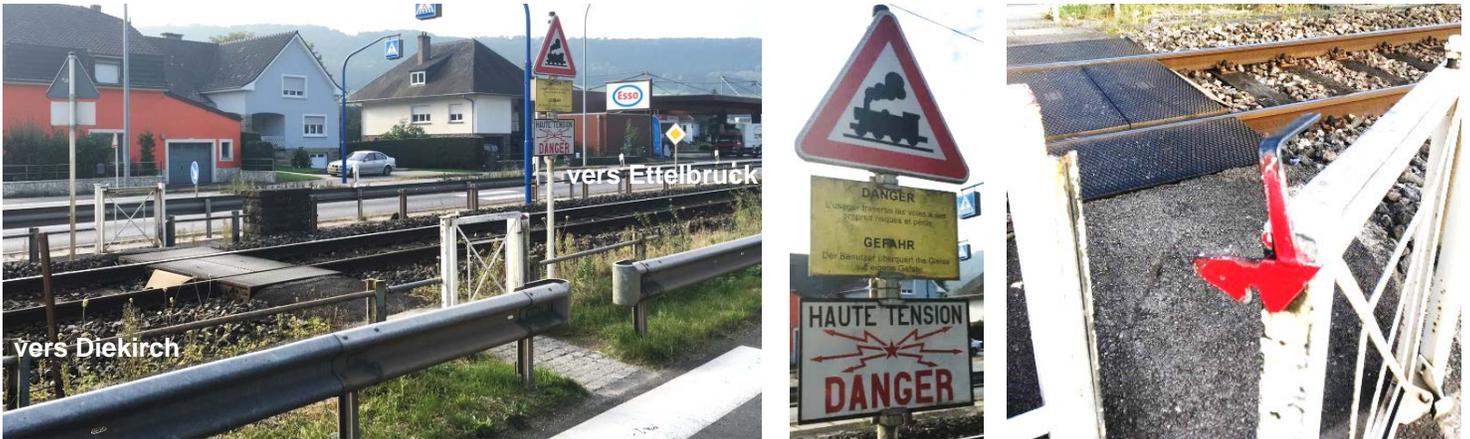
Le PN111 est situé au p.k. 2,026. Il s'agit d'un passage pour piétons non gardé avec portillons de la catégorie D1 (cf. chapitre 3.2. Règles et réglementations), sans barrières, ni demi-barrières, ni de signalisation d'approche des trains. La sécurité de la circulation piétonne repose uniquement sur les critères de visibilité sur la voie ferrée.

Un portillon métallique, déverrouillé à l'aide d'un crochet, donne accès à la voie. La distance entre les portillons est d'environ 6 m. Le portillon a une hauteur d'un mètre et une ouverture maximale de 72 cm.

Du côté de la « route d'Ettelbruck », la voie ferrée est surélevée d'environ 55 cm par rapport à la chaussée. L'accès au portillon métallique se fait via une rampe. Il se trouve à 1,7 m du rail le plus proche.

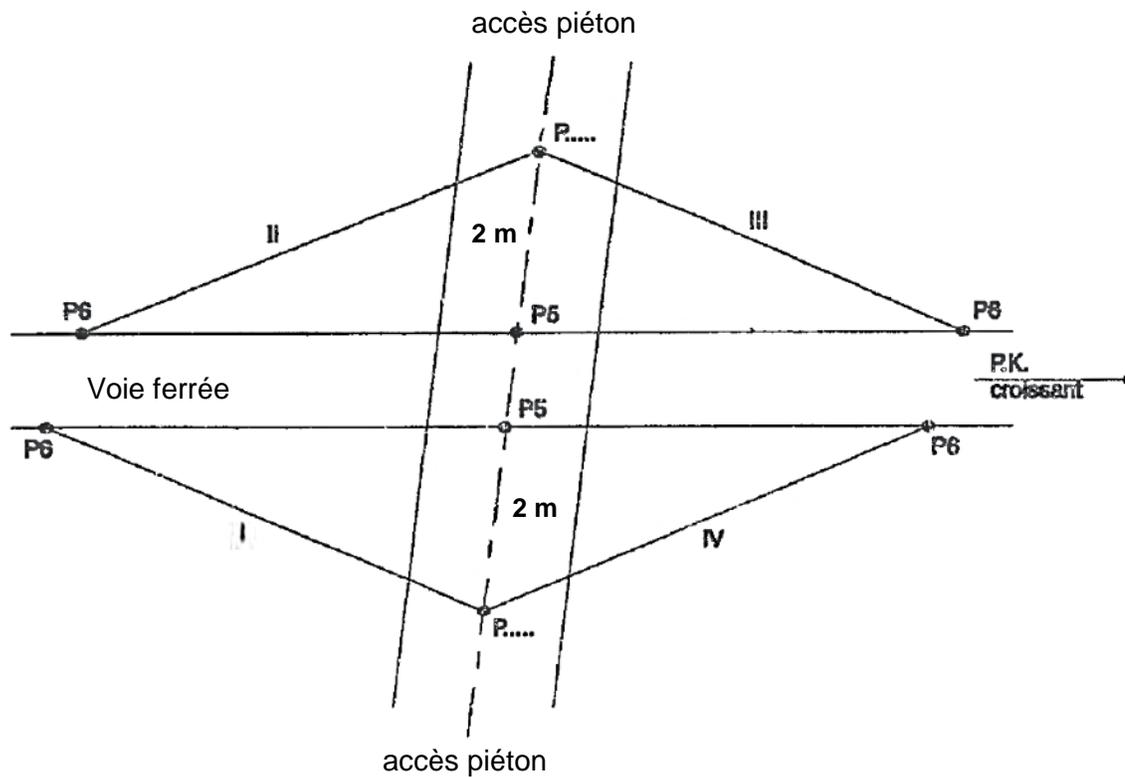
6. ANNEXE - DÉTERMINATION DES CHAMPS DE VISIBILITÉ

Le champ de visibilité est défini par la distance entre les points P5 et P6 qui sont situés sur l'axe de la voie. P..... représente un observateur qui est placé à 2 mètres du rail le plus proche.
