## Accident de l'avion PILATUS – PC-12 - 47E immatriculé LX-JFD

survenu le 30 mars 2020

en approche vers l'aéroport Nice-Côte-d'Azur (06)

### Foudroiement en vol, dégâts structuraux observés au sol

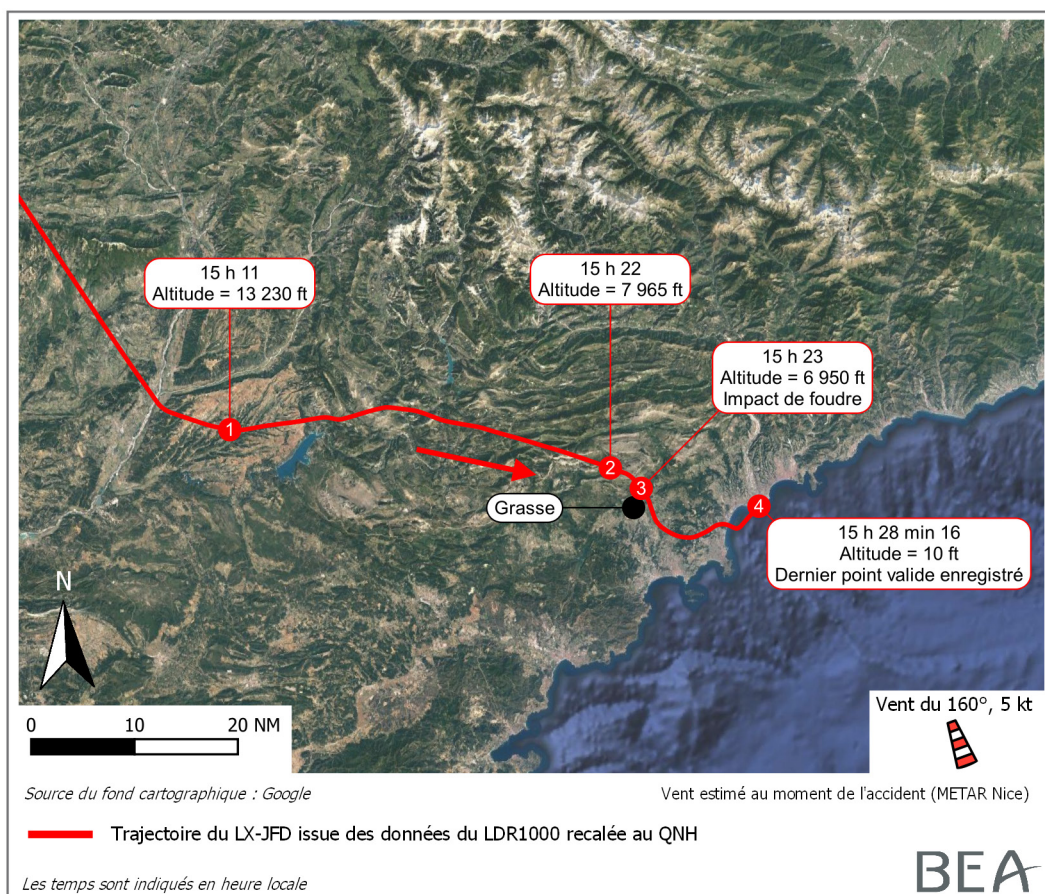
Figure 1: Trajectoire du LX-JFD

À 15 h 11 (voir [Figure 1](#), point ①), l'équipage demande au contrôleur de Nice la « liberté de cap » pour évitement<sup>(3)</sup>. Le contrôleur lui répond qu'il peut changer de cap à discrétion.

À 15 h 22 (voir Figure 1, point ②), l'équipage descend au FL 060 et altère son cap de 30° à droite au cap 160° pour évitement.

À 15 h 23 (voir Figure 1, point ③), l'équipage indique au contrôleur qu'il est « *en bonnes conditions* ». En traversant le FL 060 et alors qu'il retrouve des conditions plus calmes sans turbulence, il observe un éclair bref et entend un fort bruit de claquement. L'équipage rapporte que quelques secondes plus tard il est hors des nuages. Les paramètres liés à l'hélice et au turbomoteur restent normaux et aucun élément ne lui semble remettre en cause le fonctionnement de l'aéronef. Néanmoins, l'équipage décide de se poser rapidement à Nice.
