# RAPPORT FINAL

## Collision ferroviaire du 14 février 2017 à Dudelange

Date : 13.02.2020

**Rapport N° AET/CF-2020/01**

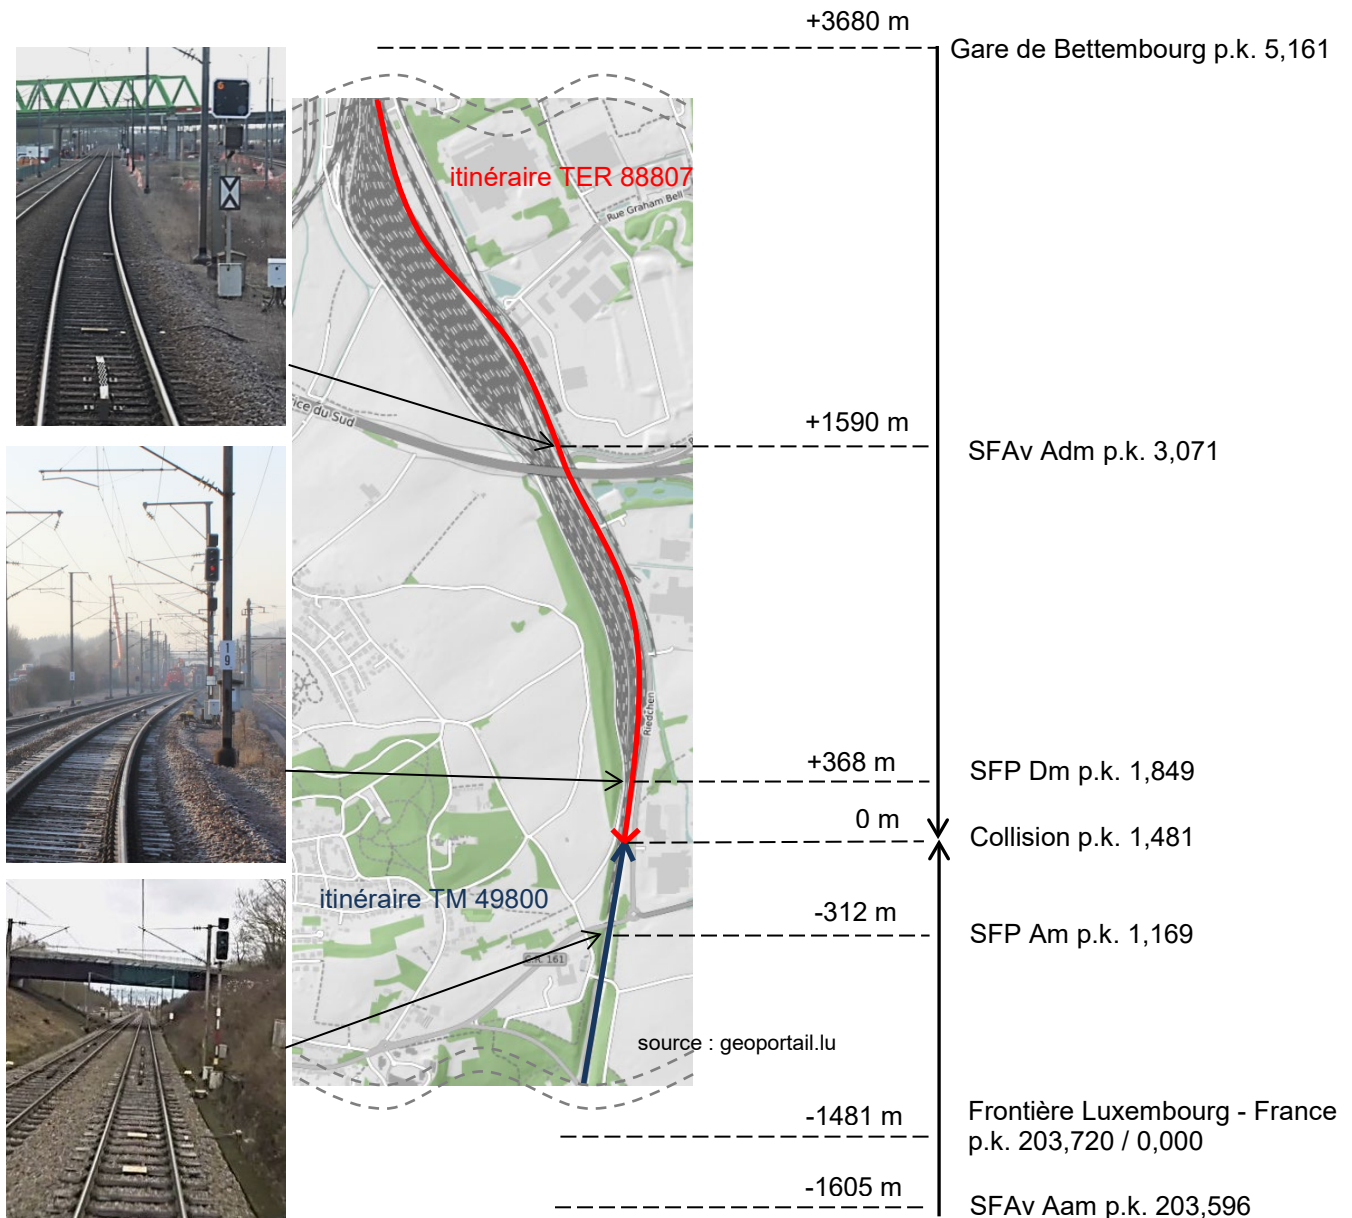
Il est à noter qu'en ce qui concerne l'itinéraire du TER, une courbe à droite limite légèrement le champ de vision, entre le SFAv Adm et SFP Dm. Le SFP Dm est visible de façon claire sur une distance de plus de cent mètres.

Pour le train de marchandises la vue n'est pas limitée étant donné que la voie se situe dans une ligne droite.

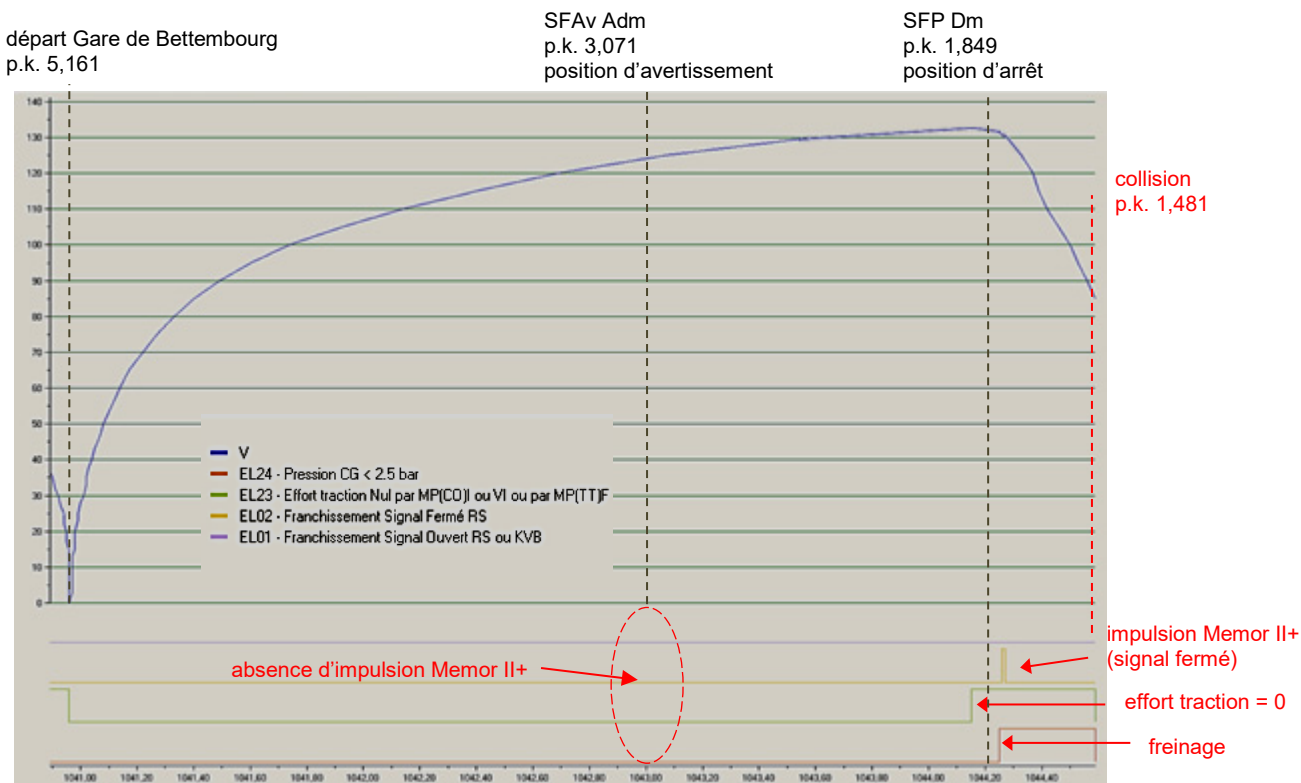
Représentation graphique de l'extrait de l'enregistrement d'évènements ATESS - TER 88807

Selon les données de l'enregistreur d'évènements, le TER part à 08h28m58s de la Gare de Luxembourg. À 08h42m48s, il effectue un arrêt en Gare de Bettembourg, pour ensuite repartir en direction de la frontière. Environ une minute et demie plus tard il passe le SFAv Adm. L'impulsion du système Memor II+ à hauteur du SFAv Adm n'est pas contenue dans les données de l'enregistreur d'évènements, laissant supposer que l'information n'a pas été transmise en cabine. Le train atteint 133 km/h environ 100 m en amont du SFP Dm. À ce moment, le conducteur de train enlève la traction et engage la commande de freinage pneumatique. La mise à l'atmosphère de la conduite générale de frein (CG < 2,5 bar) devient effective à hauteur des « crocodiles » en aval du SFP Dm.

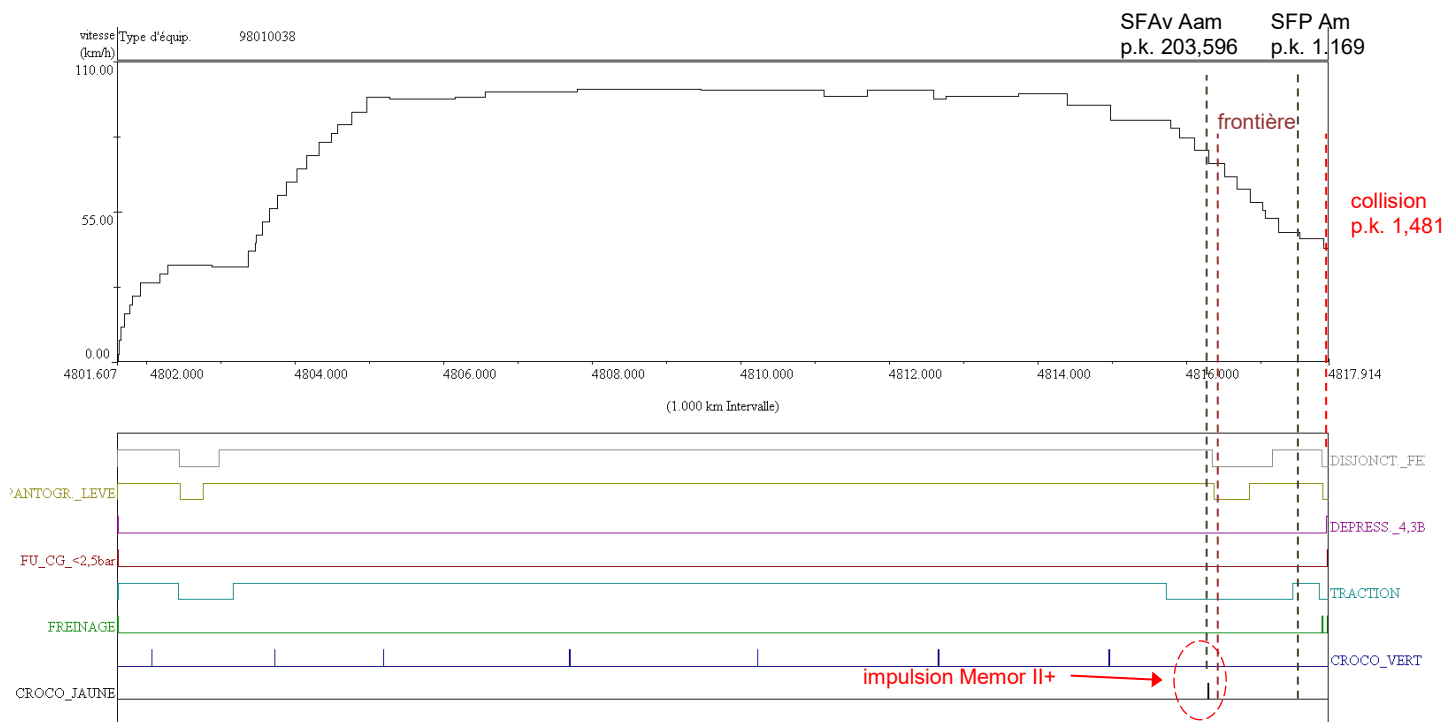
Représentation graphique de l'extrait de l'enregistrement d'évènements TELOC - mémoire court terme - TM 49800

Selon les données de l'enregistreur d'évènements, la mise en mouvement du convoi s'effectue à 08h31m45s. Le conducteur de train accélère jusqu'à atteindre environ 100 km/h. Il passe 7 signaux en position de voie libre. En amont du SFAv Aam (p.k. 203,596), lequel est en position d'annonce à distance de voie libre avec limitation de la vitesse (60 km/h), le conducteur enlève la traction. Le convoi atteint 800 m plus loin une vitesse de 55,5 km/h, conformément à la réglementation. En amont de la frontière il abaisse le pantographe. Il passe le SFP Am en position de voie libre avec limitation de la vitesse (60 km/h) à une vitesse de 47,5 km/h. Peu avant l'impact il actionne le levier de traction pour un court moment et abaisse de nouveau le pantographe. L'impact a lieu à une vitesse de 41,7 km/h. Il est à noter que les données des 3 dernières secondes sont susceptibles d'être erronées car une indication de « données erronées » est contenue dans l'enregistrement.

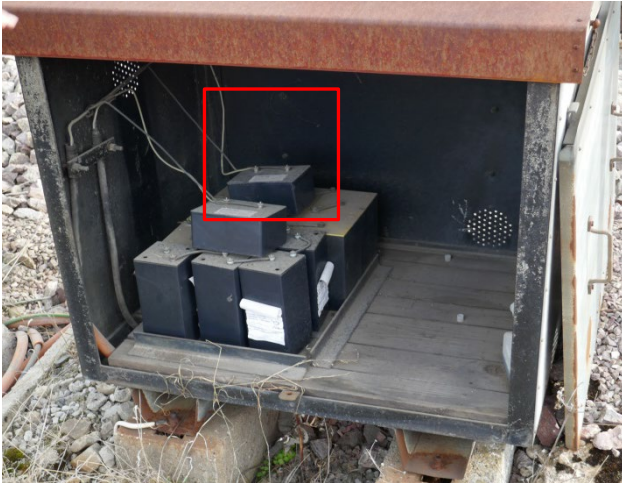
Une dizaine de dégradations plus au moins importantes au niveau de l'isolation des câbles ont été constatées lors de l'inspection visuelle. De plus, lors du démontage avec précaution de tous les composants au sol, une cosse reliée à la pédale de contresens s'est détaché ainsi qu'une extrémité de la boucle du câble connectée à la batterie s'est cassée, démontrant ainsi la fragilité du système. Ces dégradations ont pu mettre en lumière les influences que les agressions extérieures peuvent avoir sur les composants Memor II+.

Batterie servant à l'alimentation Memor II+ à hauteur du SFAv Adm

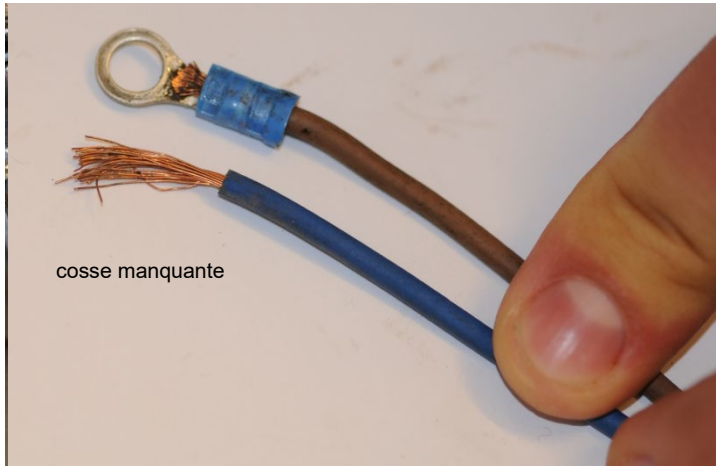
Dégradation du câblage relié à la pédale de contresens (SFAv Adm) constatée suite au démontage

Malgré les résultats de mesures satisfaisantes, la possibilité d'un faux contact au niveau des câbles ne peut pas être exclue. Ce phénomène peut être difficile à déceler selon le cas de figure. Les agressions extérieures comme les conditions météorologiques locales peuvent avoir provoqué une perte de tension momentanée.

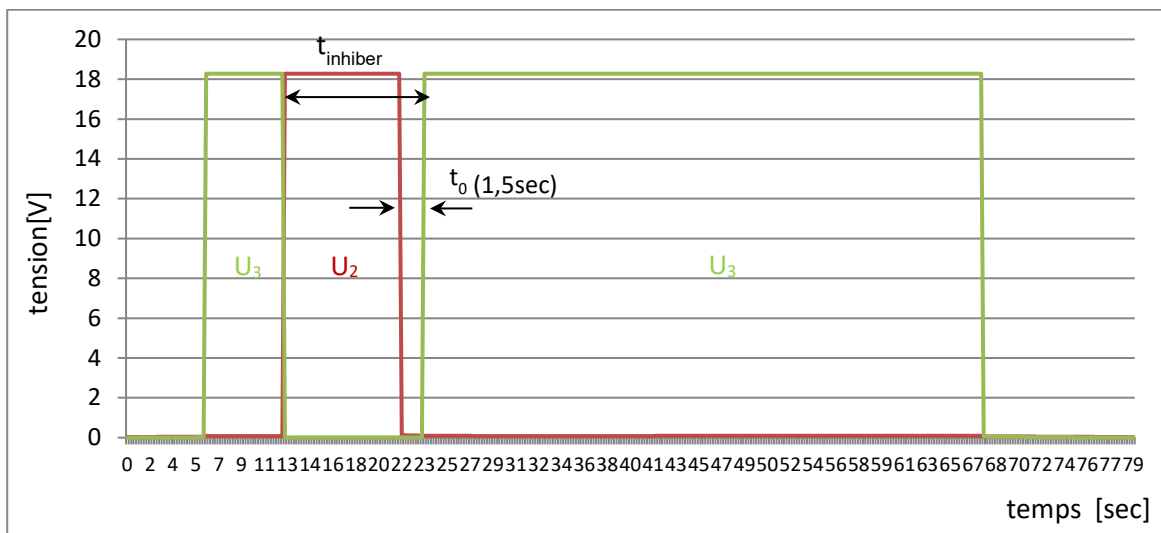
## Tensions bornes pédale ( $U_2$ , $U_3$ )

La tension  $U_3$  atteint 0 V, au même moment la tension  $U_2$  apparaît pendant 8 secondes. La tension  $U_3$  est coupée pendant environ 10 secondes ( $t_{inhiber}$ ). Pendant ce laps de temps le système Memor II+ est inhibé. On constate que pendant environ 2 secondes ( $t_0$ ) aucune tension n'est présente. Il est à noter que ce phénomène n'a été constaté que lors des essais 3 et 4.

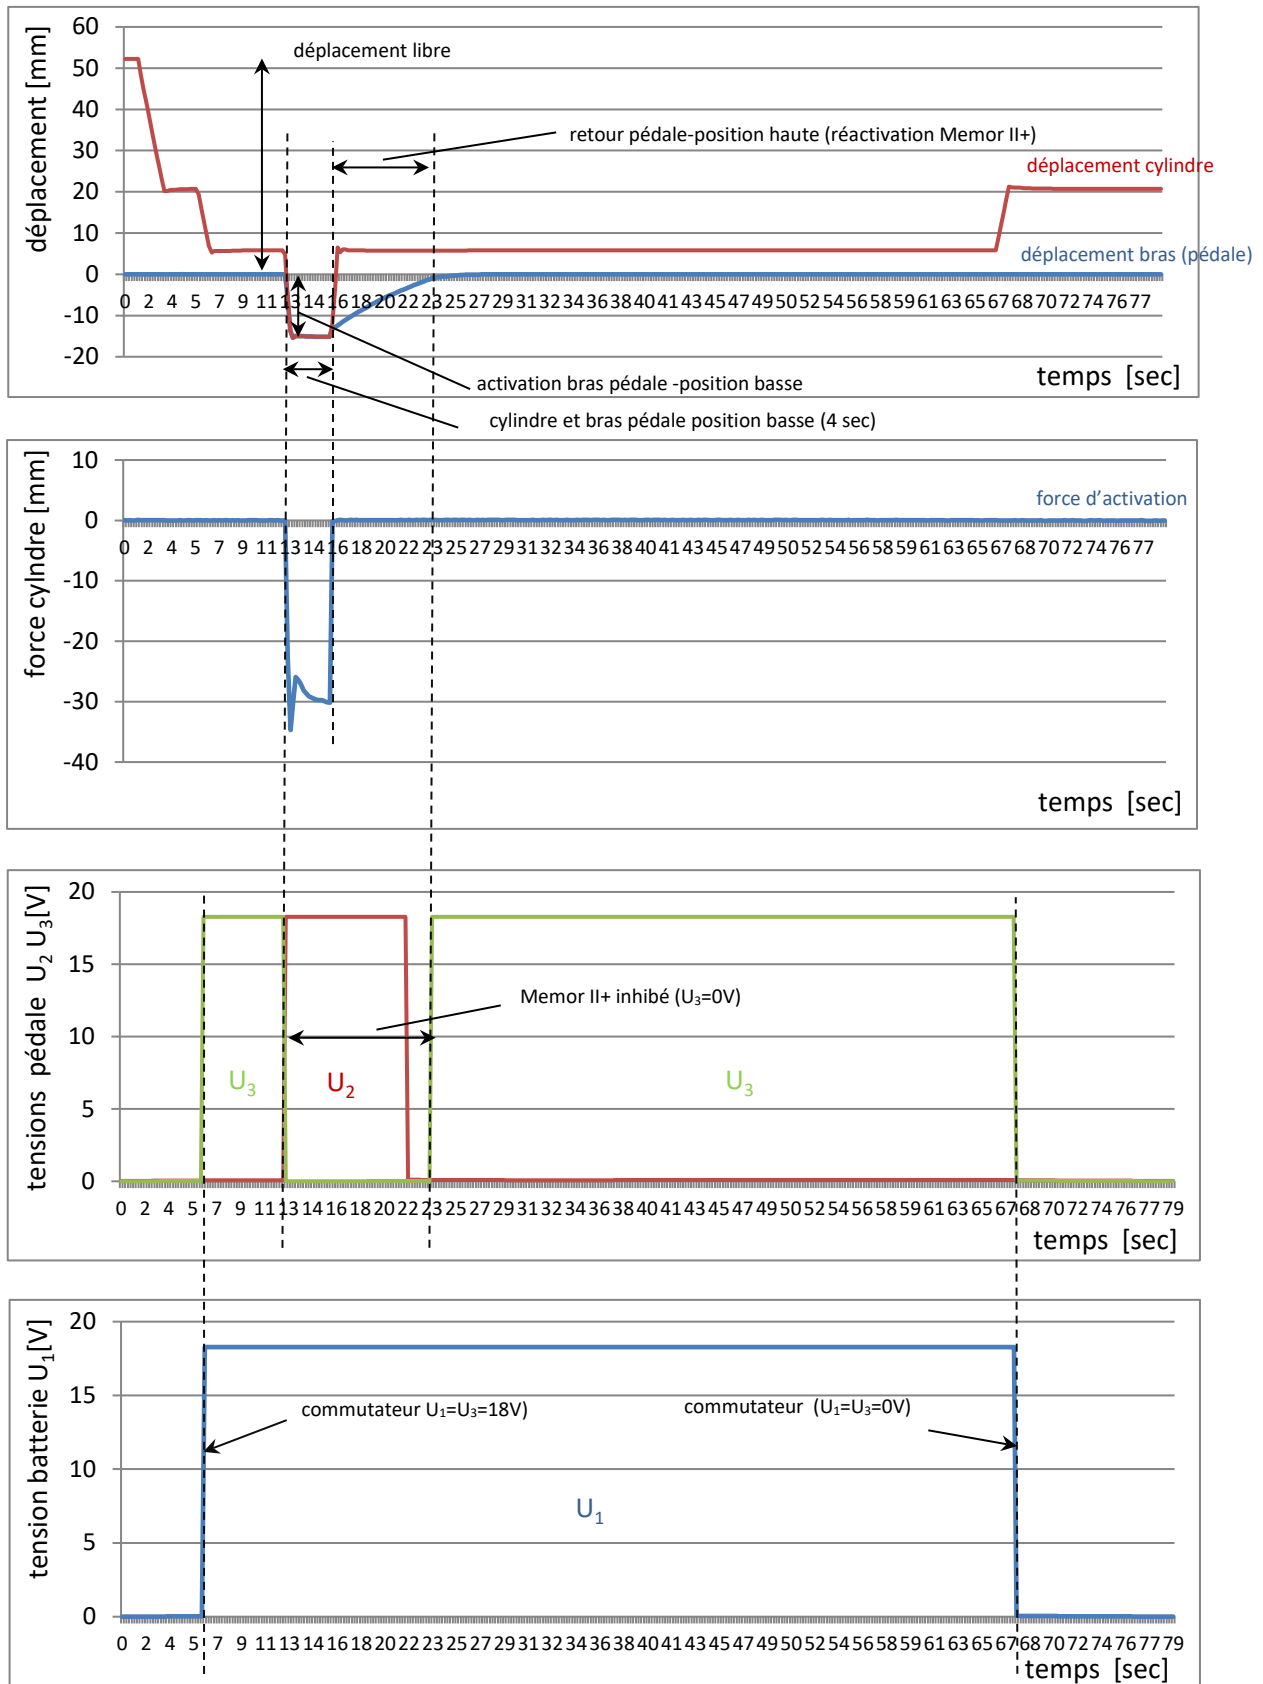
## Illustration des paramètres mesurés pendant un cycle d'activation de la pédale de contresens lors de l'essai N°4

Les quatre essais se sont déroulés sans interruption et sans aucun constat de défaillances techniques. Tous les composants ont fonctionné correctement. Les valeurs enregistrées ont permis de vérifier le bon fonctionnement.

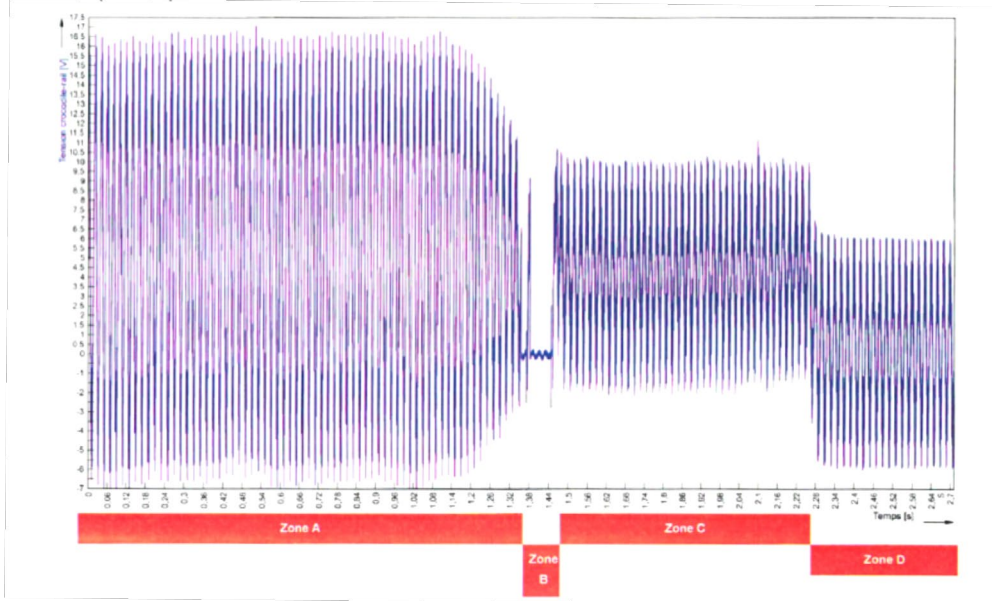
Les analyses des données enregistrées ont permis de mettre en lumière une anomalie au niveau du système au sol. En effet des chutes de tension moyenne ont été notées pendant une durée de deux jours à hauteur d'un même SFAv. Plusieurs trains composés de TER2N-ng n'ont pas reçu l'impulsion Memor II+ lors du passage du train. Des mesures et analyses subséquentes approfondies ont démontré que la tension chutait vers 0 V lors du contact de la brosse avec le crocodile (zone B).

Le diagramme ci-dessous illustre les données enregistrées lors du dysfonctionnement pendant la cinquième série de mesure :

Suite à l'analyse des composants au sol du système Memor II+ à hauteur du SFAV, le GI a pu déterminer que la variation de tension trouve son origine dans le fait que les vis de connexion reliant les six blocs à 3 V DC de la batterie stationnaire à 18V DC alimentant le système au sol Memor II+ étaient susceptibles de se desserrer. Le desserrage de l'une de ces vis était responsable de la chute de tension constatée lors du contact brosse - crocodile. Une analyse spectrale FFT a été réalisée afin de mieux déceler l'origine de cette variation. Le diagramme ci-dessous illustre l'analyse spectrale de la zone A lors du passage d'un train de type TER2N-ng où l'impulsion n'a pas été enregistrée.

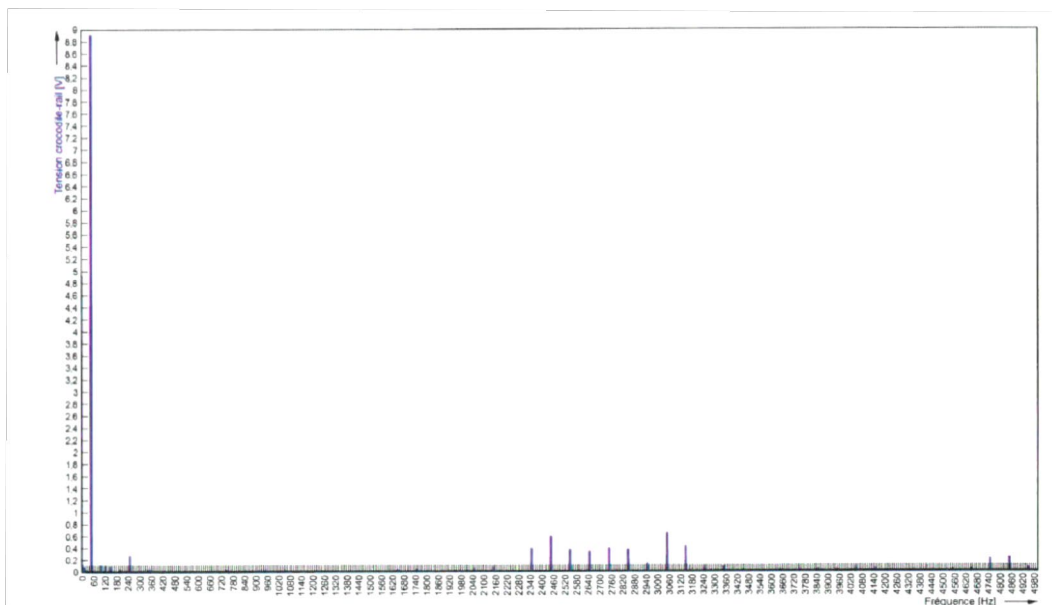
On peut voir une composante à la tension fréquence de 50 Hz avec une amplitude de presque 9 V ainsi que des harmoniques impaires centrés sur 2700 Hz générés par les TER2N-ng. Il a pu être déterminé qu'il s'agit de tensions parasites de type « mode commun » présentes entre les fils de liaisons et la référence de potentiel flottante. L'enregistreur ayant une masse différente à celle du signal mesuré (tension crocodile - rail), des tensions parasites de mode commun de fortes amplitudes ont pu être notées. Dès les premières constatations liées au possible desserrage des vis de connexion de la batterie, le GI a pris des mesures afin que ce type de défaillance ne puisse plus avoir lieu.
