Administration des enquêtes techniques

# RAPPORT FINAL

## Collision ferroviaire du 14 février 2017 à Dudelange

**Rapport N° AET/CF-2020/01**

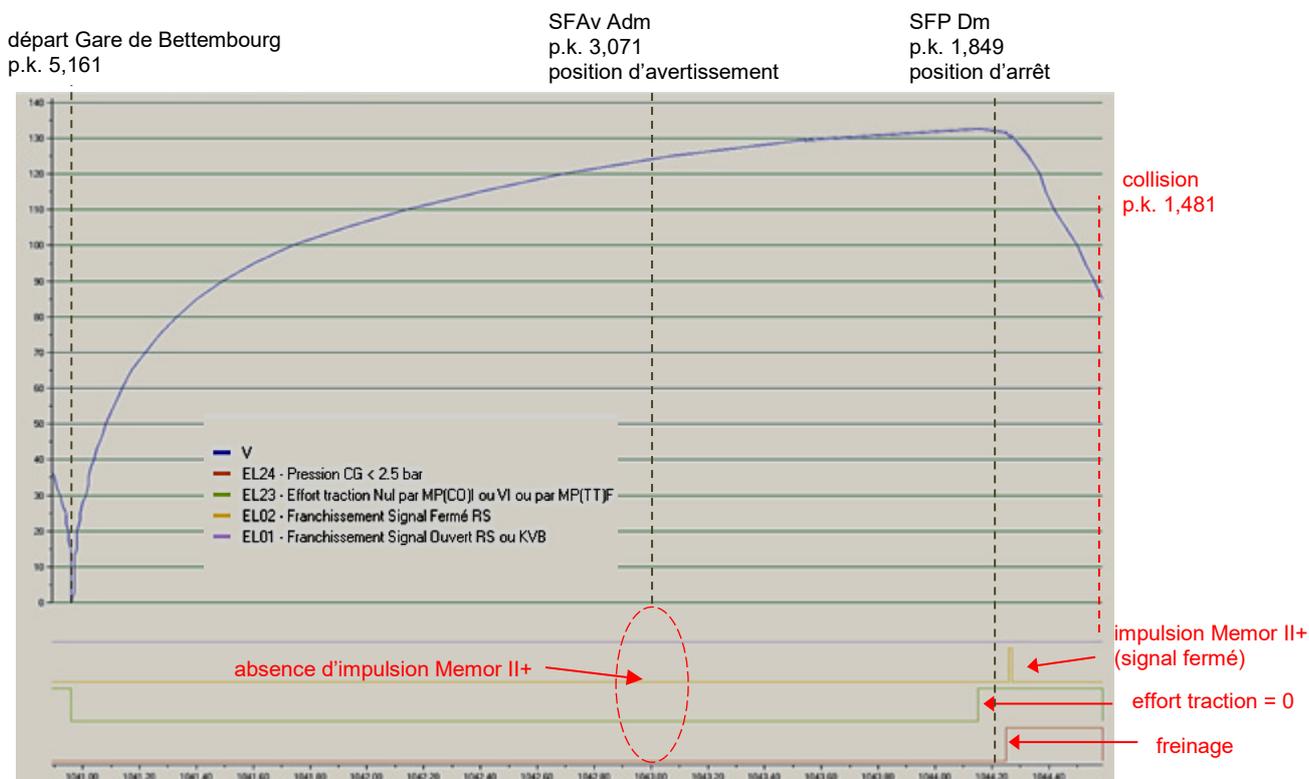
Représentation graphique de l'extrait de l'enregistrement d'évènements ATESS - TER 88807

Selon les données de l'enregistreur d'évènements, le TER part à 08h28m58s de la Gare de Luxembourg. À 08h42m48s, il effectue un arrêt en Gare de Bettembourg, pour ensuite repartir en direction de la frontière. Environ une minute et demie plus tard il passe le SFAv Adm. L'impulsion du système Memor II+ à hauteur du SFAv Adm n'est pas contenue dans les données de l'enregistreur d'évènements, laissant supposer que l'information n'a pas été transmise en cabine. Le train atteint 133 km/h environ 100 m en amont du SFP Dm. À ce moment, le conducteur de train enlève la traction et engage la commande de freinage pneumatique. La mise à l'atmosphère de la conduite générale de frein (CG < 2,5 bar) devient effective à hauteur des « crocodiles » en aval du SFP Dm.

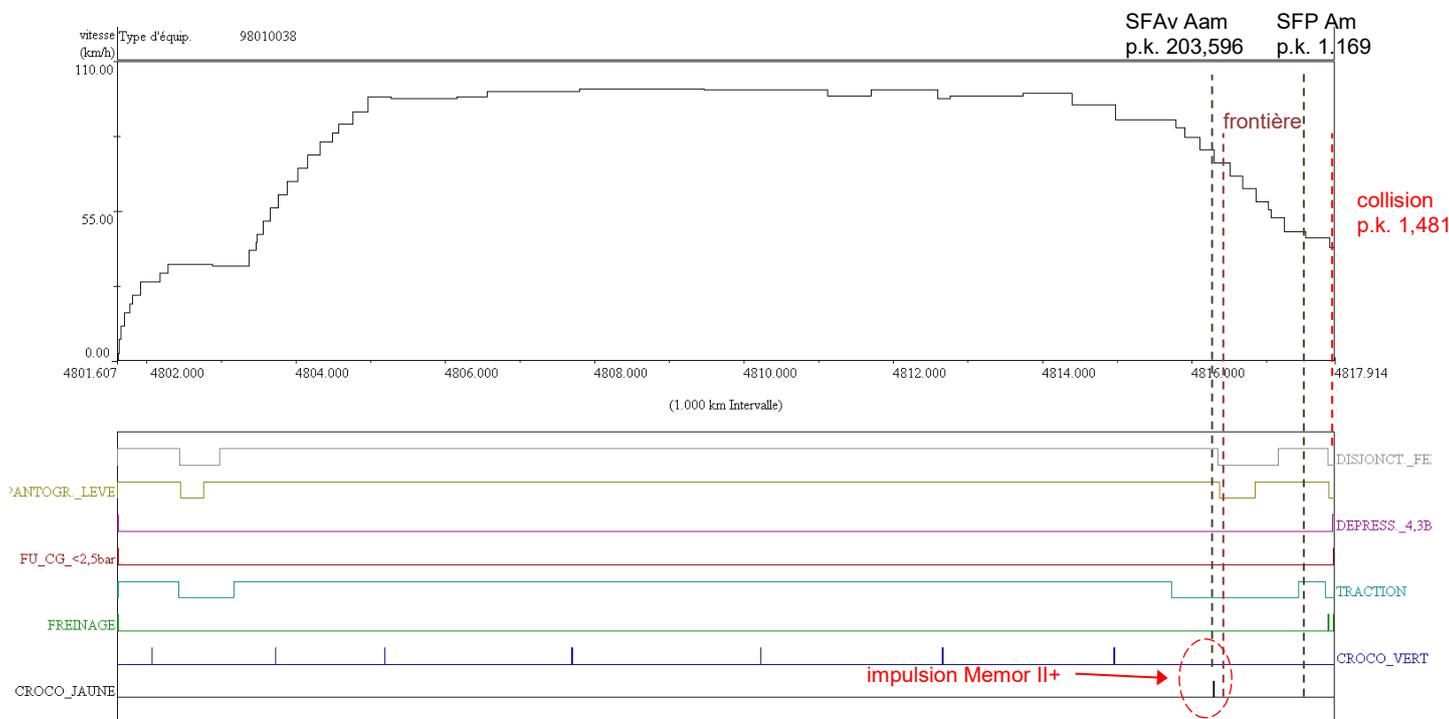
Représentation graphique de l'extrait de l'enregistrement d'évènements TELOC - mémoire court terme - TM 49800

Selon les données de l'enregistreur d'évènements, la mise en mouvement du convoi s'effectue à 08h31m45s. Le conducteur de train accélère jusqu'à atteindre environ 100 km/h. Il passe 7 signaux en position de voie libre. En amont du SFAv Aam (p.k. 203,596), lequel est en position d'annonce à distance de voie libre avec limitation de la vitesse (60 km/h), le conducteur enlève la traction. Le convoi atteint 800 m plus loin une vitesse de 55,5 km/h, conformément à la réglementation. En amont de la frontière il abaisse le pantographe. Il passe le SFP Am en position de voie libre avec limitation de la vitesse (60 km/h) à une vitesse de 47,5 km/h. Peu avant l'impact il actionne le levier de traction pour un court moment et abaisse de nouveau le pantographe. L'impact a lieu à une vitesse de 41,7 km/h. Il est à noter que les données des 3 dernières secondes sont susceptibles d'être erronées car une indication de « données erronées » est contenue dans l'enregistrement.

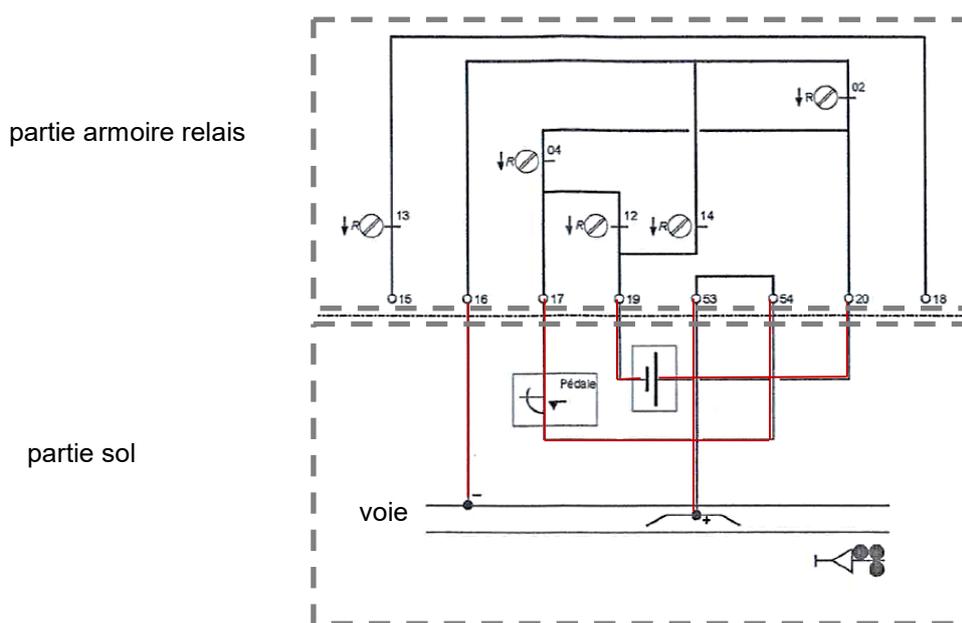
Ci-après le schéma de l'installation au sol du système Memor II+ au SFAV Adm :

A l'aide d'un contrôleur d'isolement portable, des mesures d'isolement et de résistance ont été réalisées sur tous les câbles démontés du SFAV Adm (voir partie en rouge du schéma du chapitre 2.20 - *Essais et analyses des composants au sol du système Memor II+*) afin de vérifier la conductivité et la présence de courants de fuite. Toutes les mesures se sont avérées être satisfaisantes, aucune anomalie n'a pas pu être décelée.

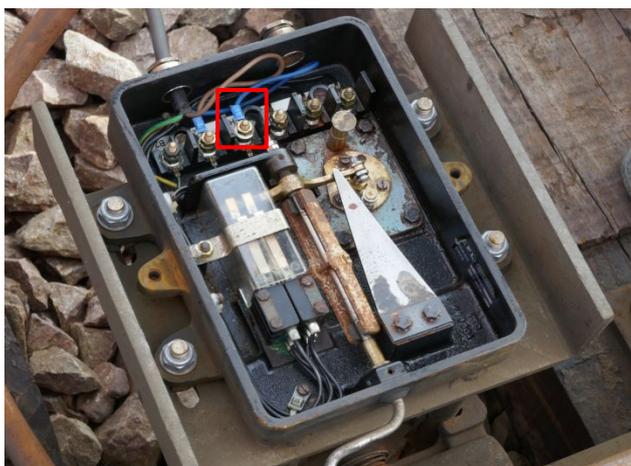
Une dizaine de dégradations plus au moins importantes au niveau de l'isolation des câbles ont été constatées lors de l'inspection visuelle. De plus, lors du démontage avec précaution de tous les composants au sol, une cosse reliée à la pédale de contresens s'est détaché ainsi qu'une extrémité de la boucle du câble connectée à la batterie s'est cassée, démontrant ainsi la fragilité du système. Ces dégradations ont pu mettre en lumière les influences que les agressions extérieures peuvent avoir sur les composants Memor II+.

Dégradation du câblage relié à la pédale de contresens (SFAV Adm) constatée suite au démontage

Malgré les résultats de mesures satisfaisantes, la possibilité d'un faux contact au niveau des câbles ne peut pas être exclue. Ce phénomène peut être difficile à déceler selon le cas de figure. Les agressions extérieures comme les conditions météorologiques locales peuvent avoir provoqué une perte de tension momentanée.

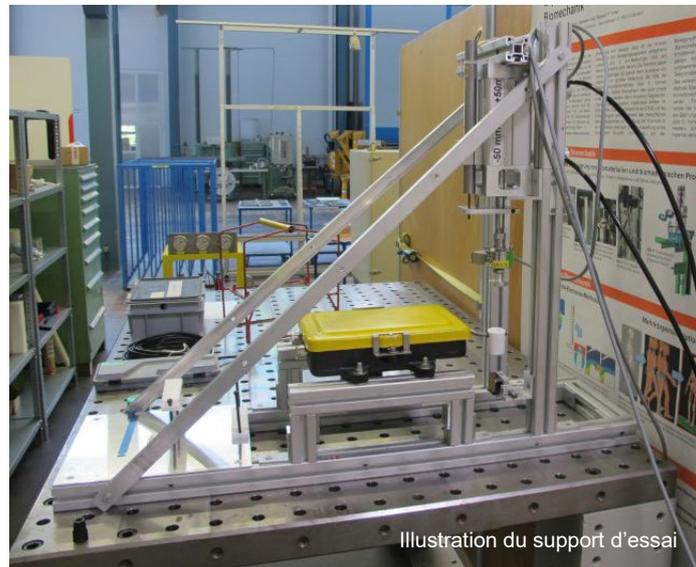
Un piston pneumatique actionne le bras de la pédale de contresens avec une fréquence définie (voir tableau ci-dessous). Les tensions à la batterie ainsi qu'à la pédale de contresens sont enregistrées en continu sur un ordinateur. Une résistance de  $33 \Omega$  est utilisée et sert à simuler le passage des roues. Afin de limiter l'usure de la batterie et d'éviter ainsi des conclusions erronées, un commutateur temporel a été connecté à la batterie (voir *Annexe IV - Extraits des valeurs enregistrées lors des essais de la pédale de contresens*) étant donné qu'en pratique le circuit n'est fermé que brièvement lors du passage d'un train.

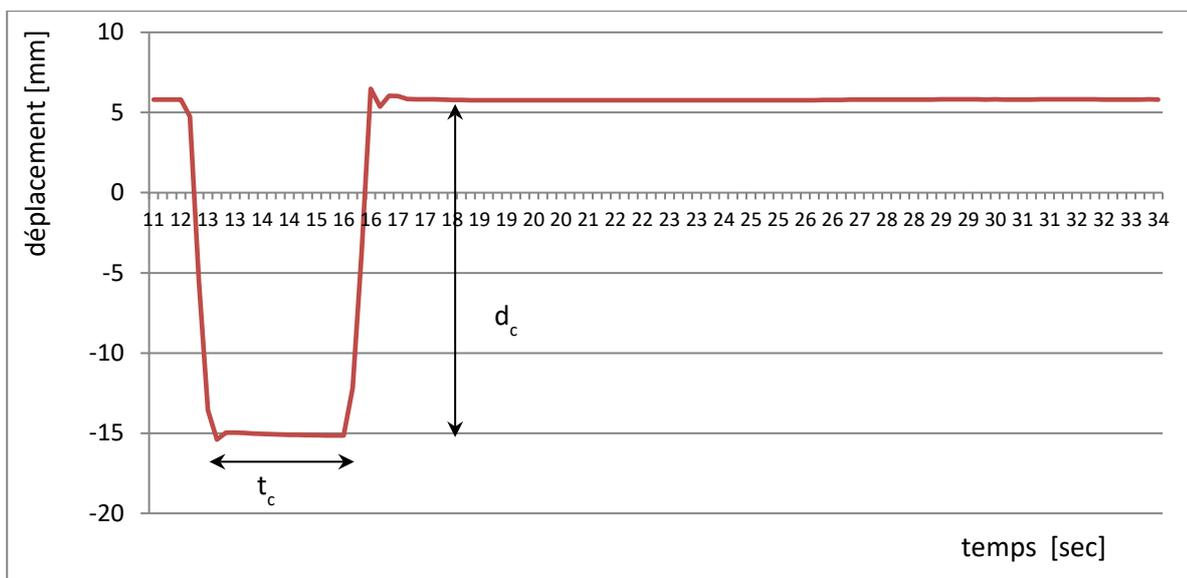
#### Déplacement cylindre d'activation

Le déplacement du cylindre d'activation ( $d_c$ ) est représenté dans le diagramme ci-dessous. Le cylindre pneumatique reste en position basse pendant environ 4 secondes ( $t_c$ ).

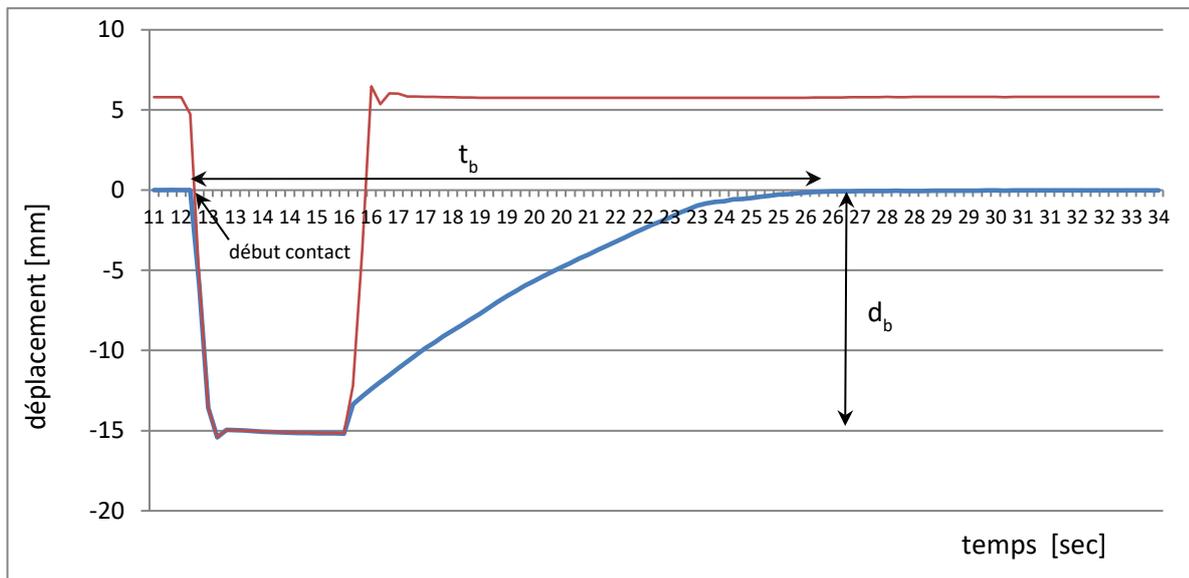
### Déplacement bras d'activation

Le déplacement du bras de la pédale ( $d_b$ ) est représenté dans le diagramme ci-dessous (courbe bleue). Le déplacement du cylindre pneumatique est représenté par la courbe rouge. Le bras retrouve sa position initiale (position haute) après environ 14 secondes ( $t_b$ ). Pendant cet intervalle la supervision Memor II+ est inhibée.

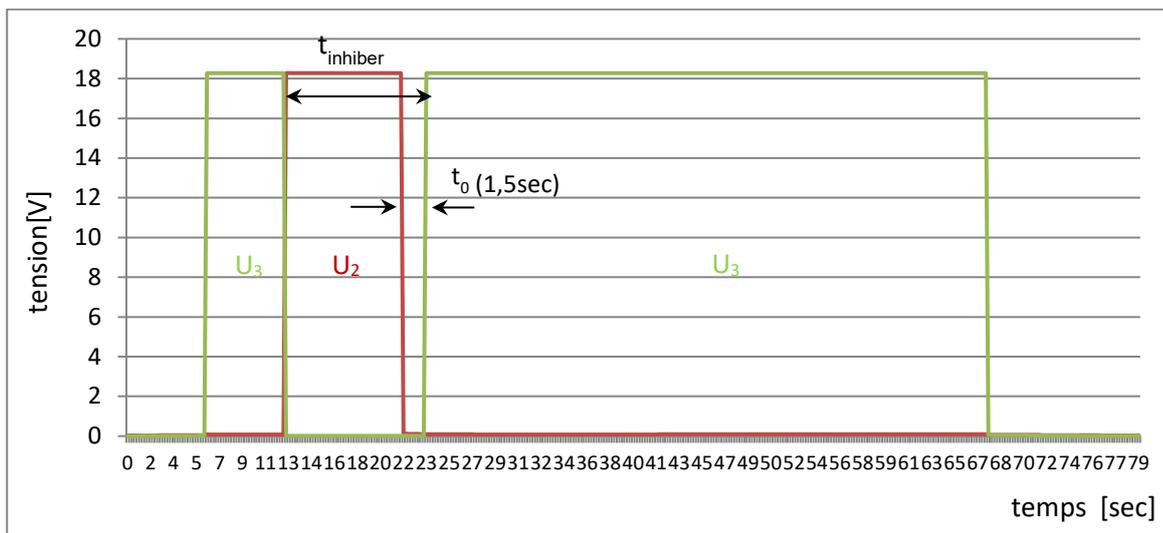
### Tensions bornes pédale ( $U_2$ , $U_3$ )

Lorsque le bras atteint la position basse une commutation de tension de sortie est réalisée.

La tension  $U_3$  atteint 0 V, au même moment la tension  $U_2$  apparaît pendant 8 secondes. La tension  $U_3$  est coupée pendant environ 10 secondes ( $t_{inhiber}$ ). Pendant ce laps de temps le système Memor II+ est inhibé. On constate que pendant environ 2 secondes ( $t_0$ ) aucune tension n'est présente. Il est à noter que ce phénomène n'a été constaté que lors des essais 3 et 4.

Toutefois ce constat n'est pas à mettre en lien avec la cause de l'accident étant donné que la brève durée de ce phénomène ne peut pas expliquer l'absence de tension au crocodile jusqu'au passage du train suivant.

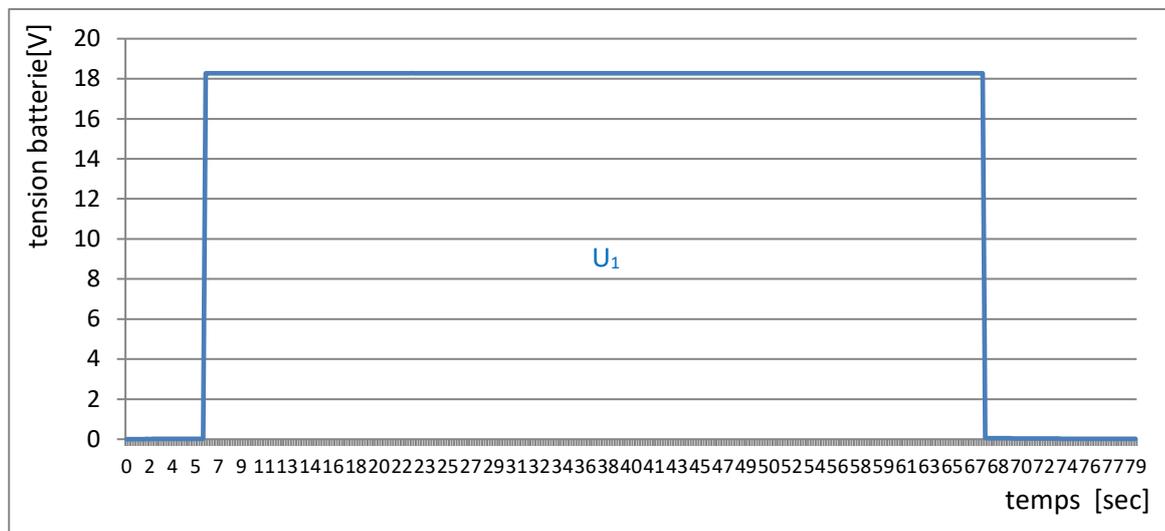
### Tension batterie $U_1$

Conformément au schéma illustré au chapitre 2.20.4.2 - *Essais*, la tension à la batterie est mesurée en permanence. Afin de limiter sa sollicitation un commutateur coupe l'alimentation environ 60 secondes après l'activation du bras jusqu'à environ 5 secondes avant son activation.

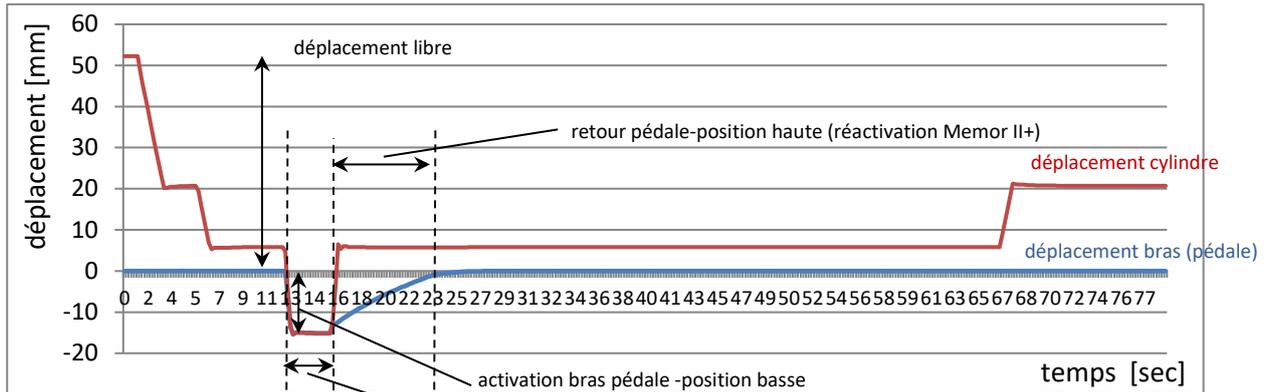
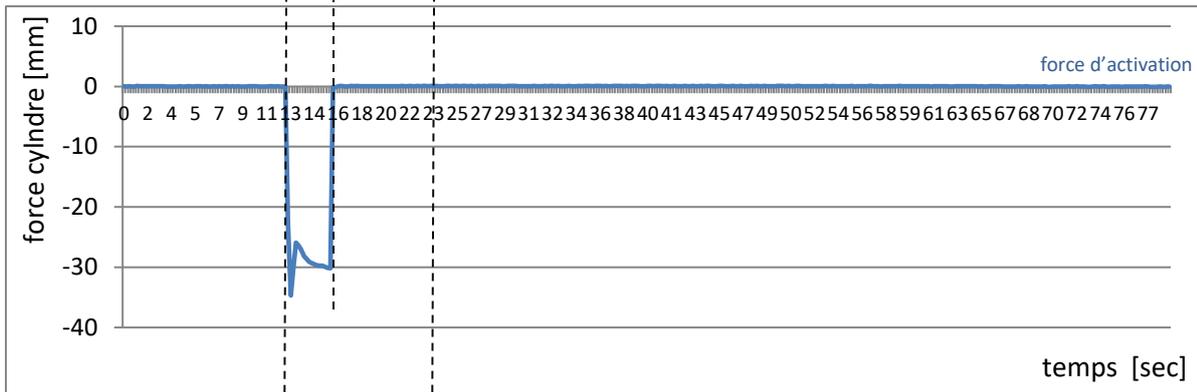
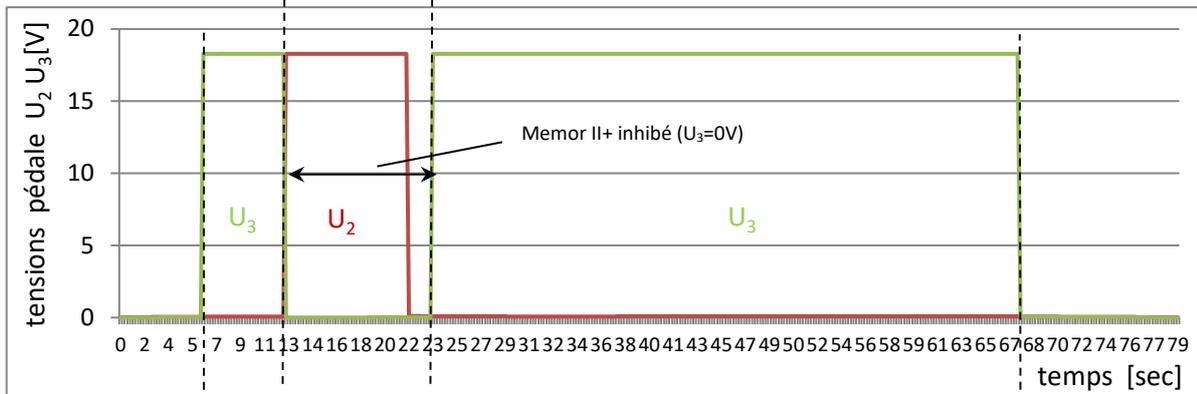
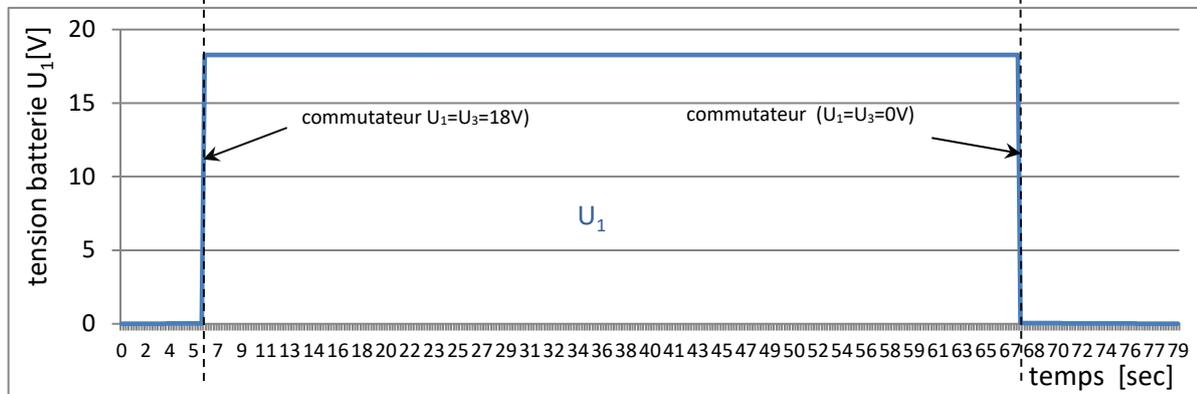
# Illustration des paramètres mesurés pendant un cycle d'activation de la pédale de contresens lors de l'essai N°4

Les quatre essais se sont déroulés sans interruption et sans aucun constat de défaillances techniques. Tous les composants ont fonctionné correctement. Les valeurs enregistrées ont permis de vérifier le bon fonctionnement.

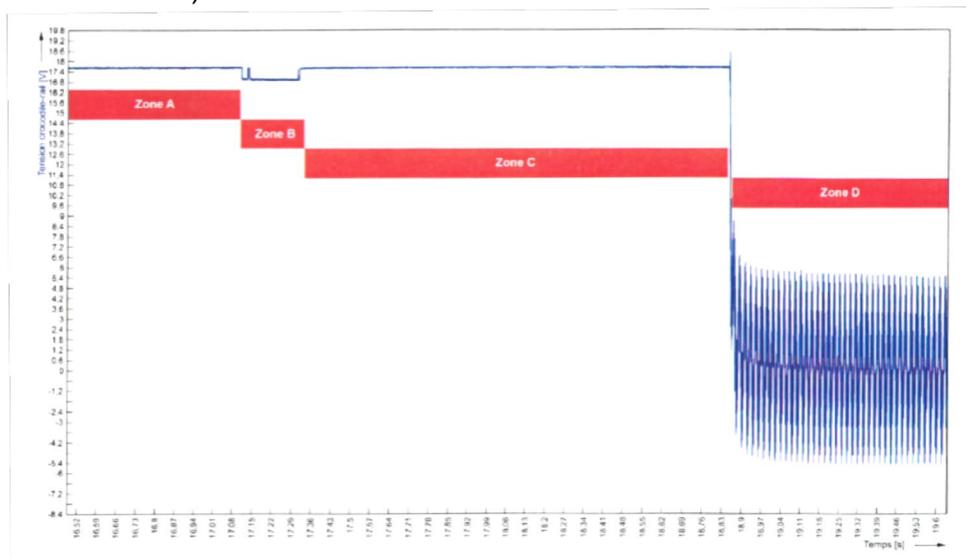
source : CFL GI

Suite au constat du nombre relativement élevé d'impulsions non enregistrées par le système Memor II+ lors de l'analyse à grande échelle des enregistreurs d'évènements le GI a entamé une campagne de mesures pour analyser l'origine de ces dysfonctionnements afin d'y remédier. Au total six séries de mesures ont été réalisées. Les informations contenues dans ce chapitre proviennent du GI, l'AET n'ayant pas participé à ces essais. A l'aide d'un enregistreur numérique (type DAS600), la tension électrique mise à disposition du système Memor II+ lors du passage des trains a été enregistrée sur un disque dur pendant des périodes, selon la série, allant d'un jour à plusieurs mois pour ensuite être analysée. Ci-après une illustration des données enregistrées lors du passage d'un train de type TER2N-ng, correspondant à la deuxième série de mesure. Le SFAV correspondant était en position d'avertissement respectivement d'annonce à distance de voie libre avec limitation de vitesse (potentiel positif au crocodile). Le système était alimenté par une batterie stationnaire de 18V DC (6 blocs à 3 V DC).

Il est important de noter que les constats faits par la GI suite à ces essais ne sont pas à mettre en lien avec le dysfonctionnement noté le jour de l'accident, étant donné que la batterie en place au SFAv Adm était une batterie stationnaire monobloc de 18 V DC et non plusieurs batteries connectées à l'aide de câbles entre elles. Pourtant ce constat permet de souligner que dans la même optique un mauvais serrage au niveau des 2 bornes de la batterie monobloc est une possible cause de chute de tension. De plus, les tensions parasites constatées sont inhérentes aux montages effectués dans le cadre de ces essais. En réalité, aucun branchement électrique à des fins de surveillance du système Memor II+ n'est présent sur le réseau ferré.

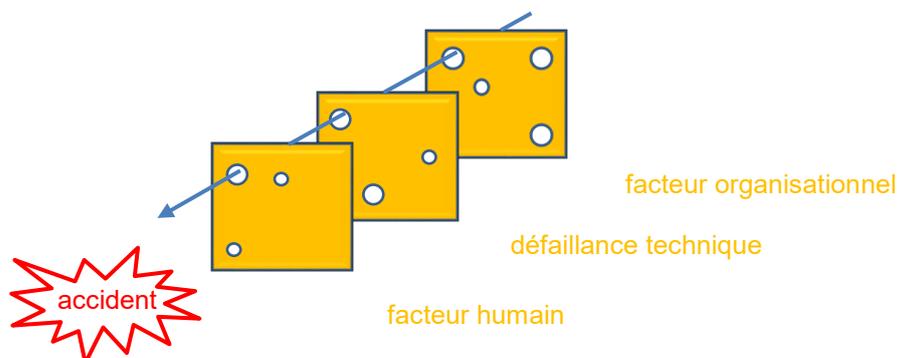
Partant du modèle de Reason<sup>13</sup> (« Swiss cheese model »), on peut illustrer les raisons des défaillances plus ou moins latentes qui ont permis que l'accident ait lieu.

Le « Swiss cheese model » est un modèle d'organisation pour la lutte contre les défaillances dans lequel les défenses sont représentées par une série de couches comportant chacune des failles. Les trous dans chaque couche représentent les failles de sécurité.

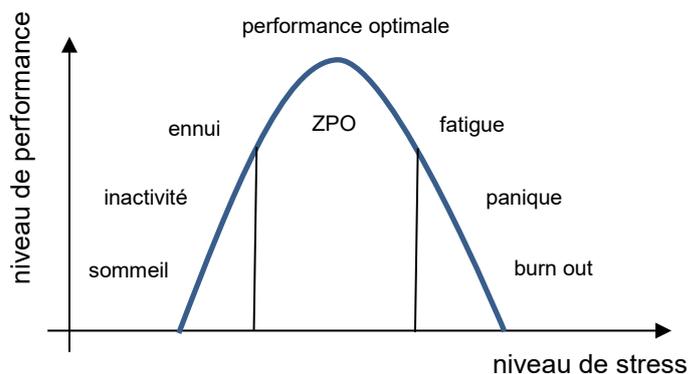
En effet, selon la loi de Yerkes-Dodson<sup>15</sup>, il existe une relation en forme de U inversé entre la performance cognitive et le niveau de stress. Un niveau de stress trop bas diminue les performances cognitives. Un certain niveau de stress favorise la performance jusqu'au pic de "zone de performance optimale" (ZPO). Passé ce pic le niveau de performance cognitive diminue.

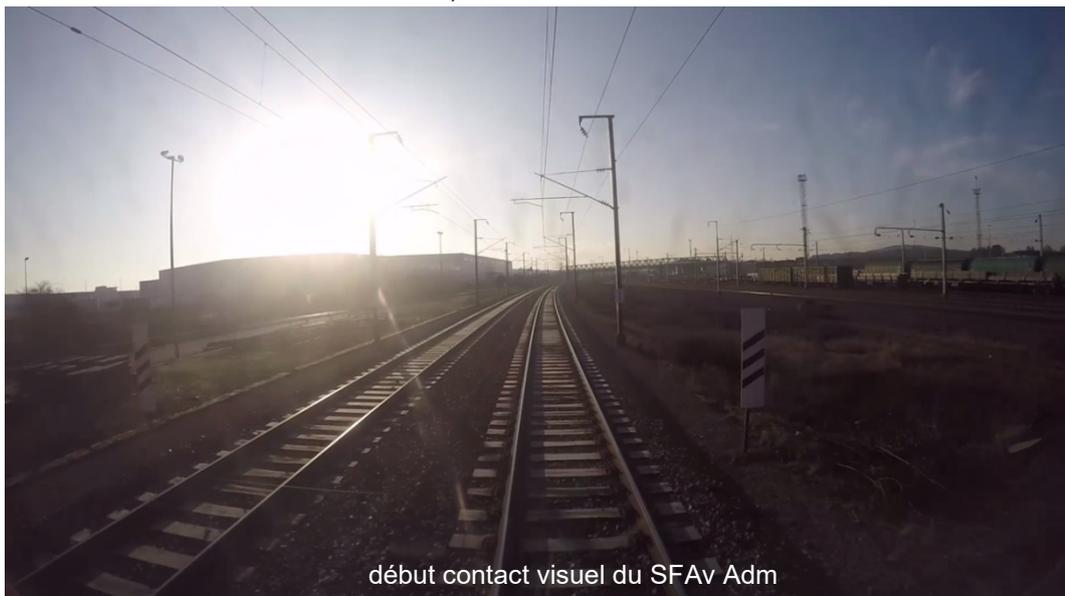
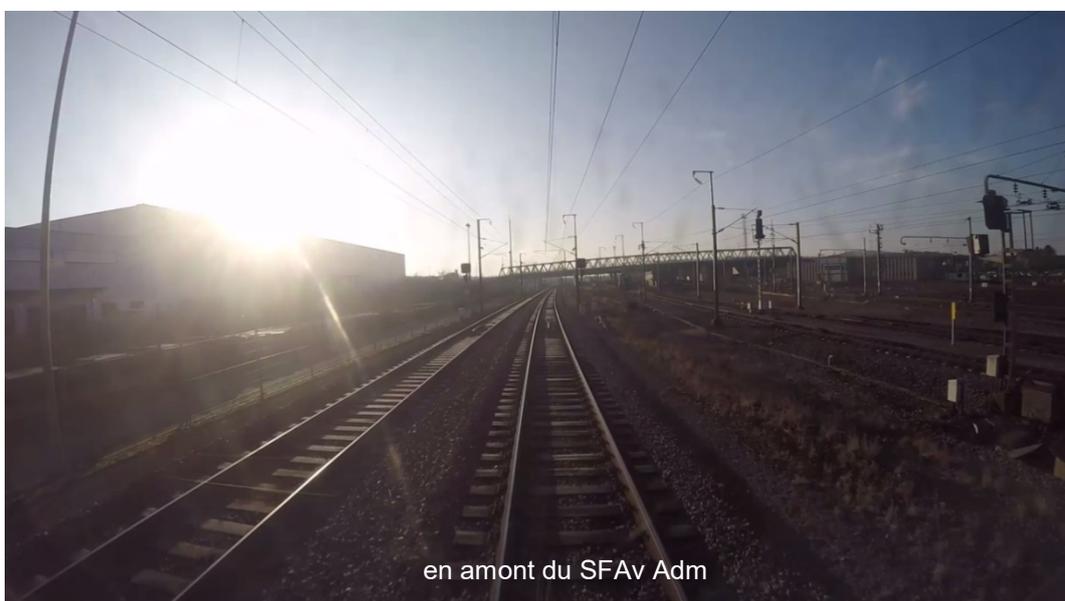
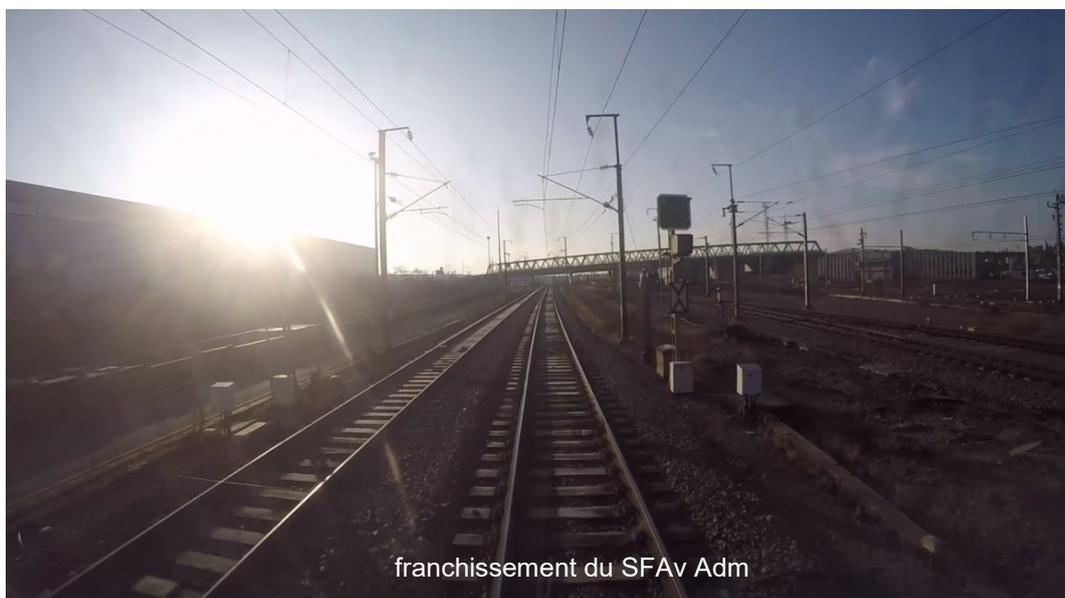
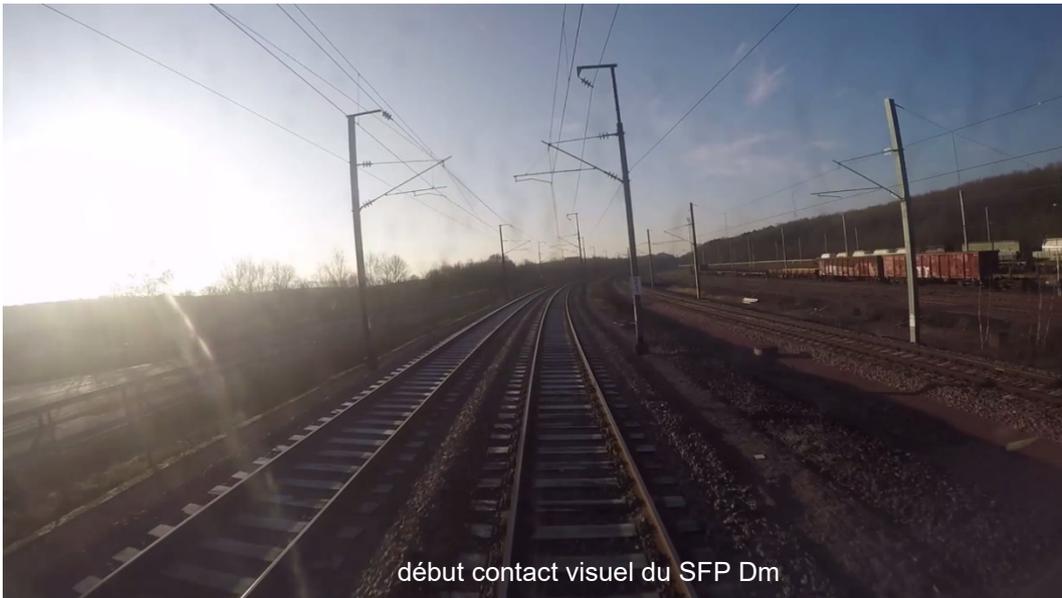
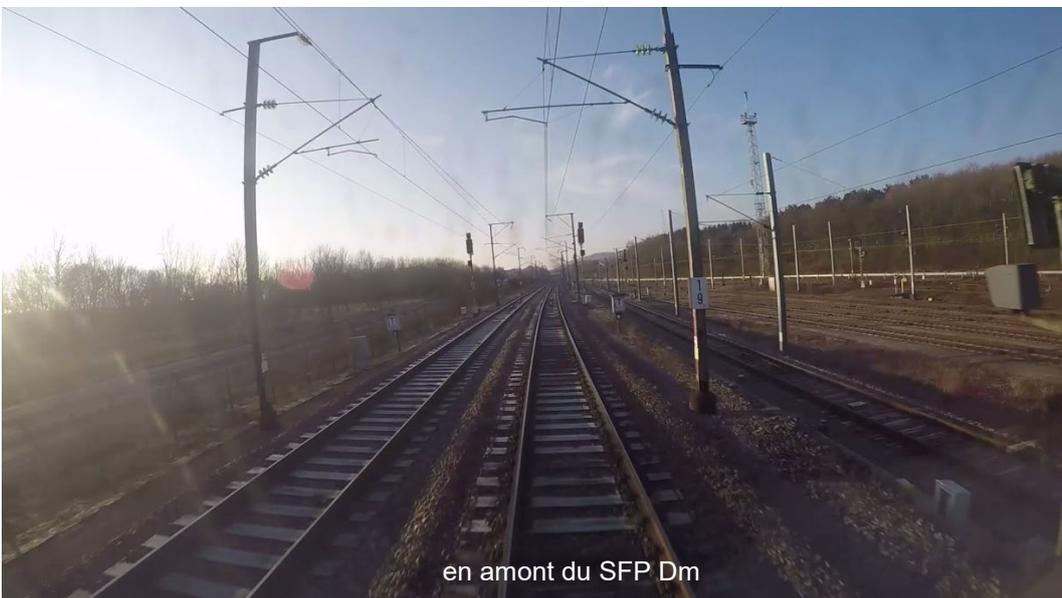
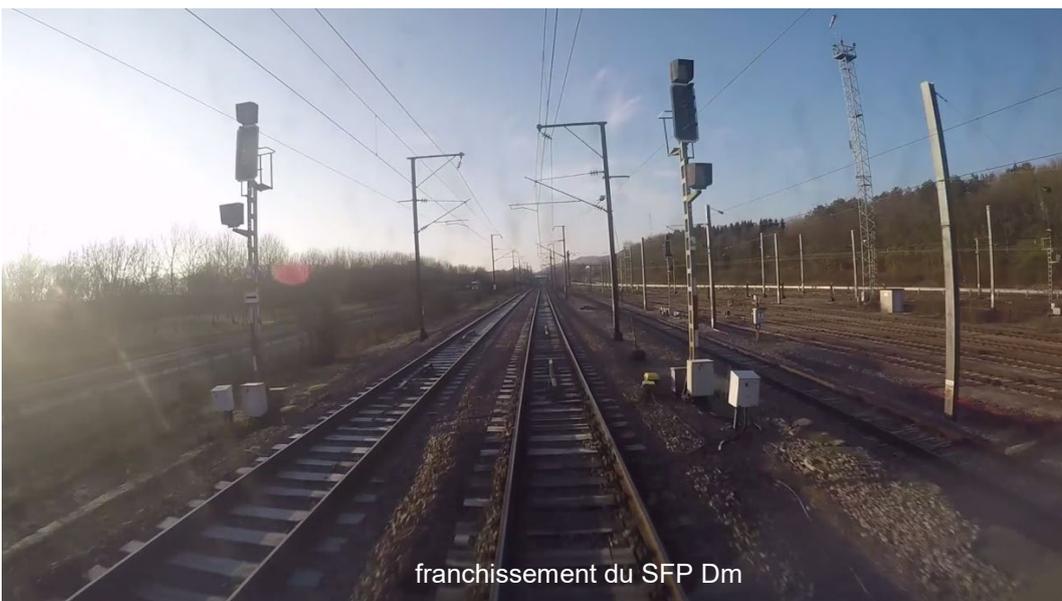
Visibilité en amont du SFAv Adm, le 22 février 2018 à 08h43

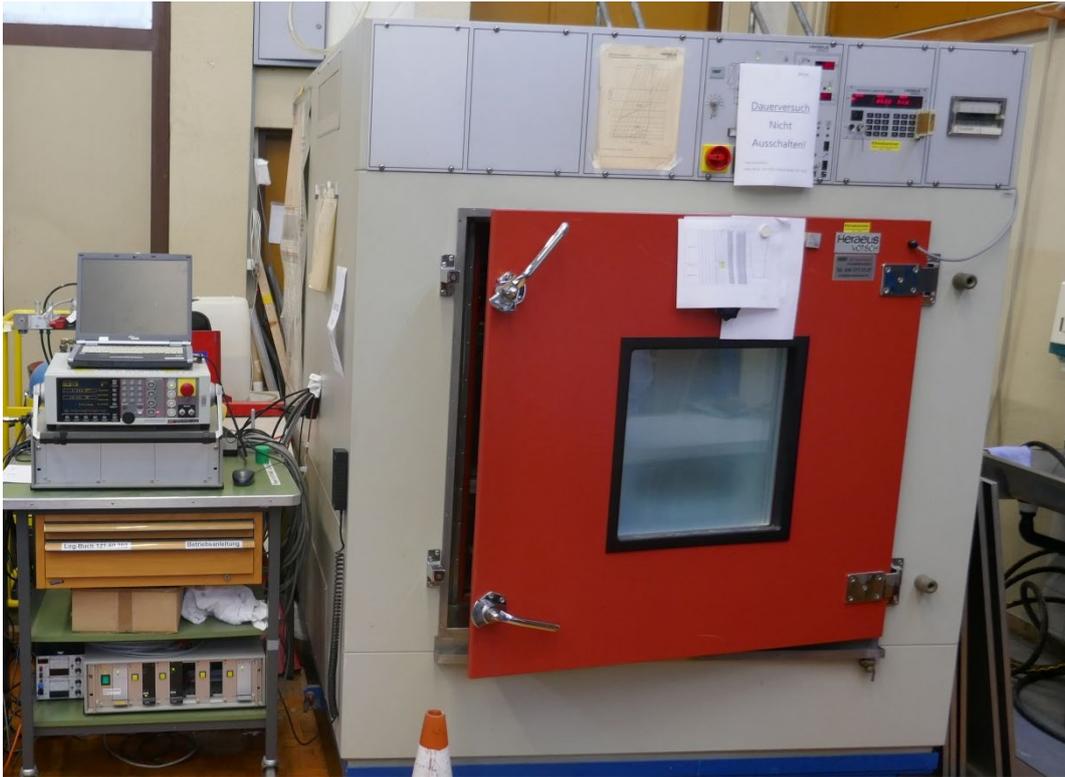
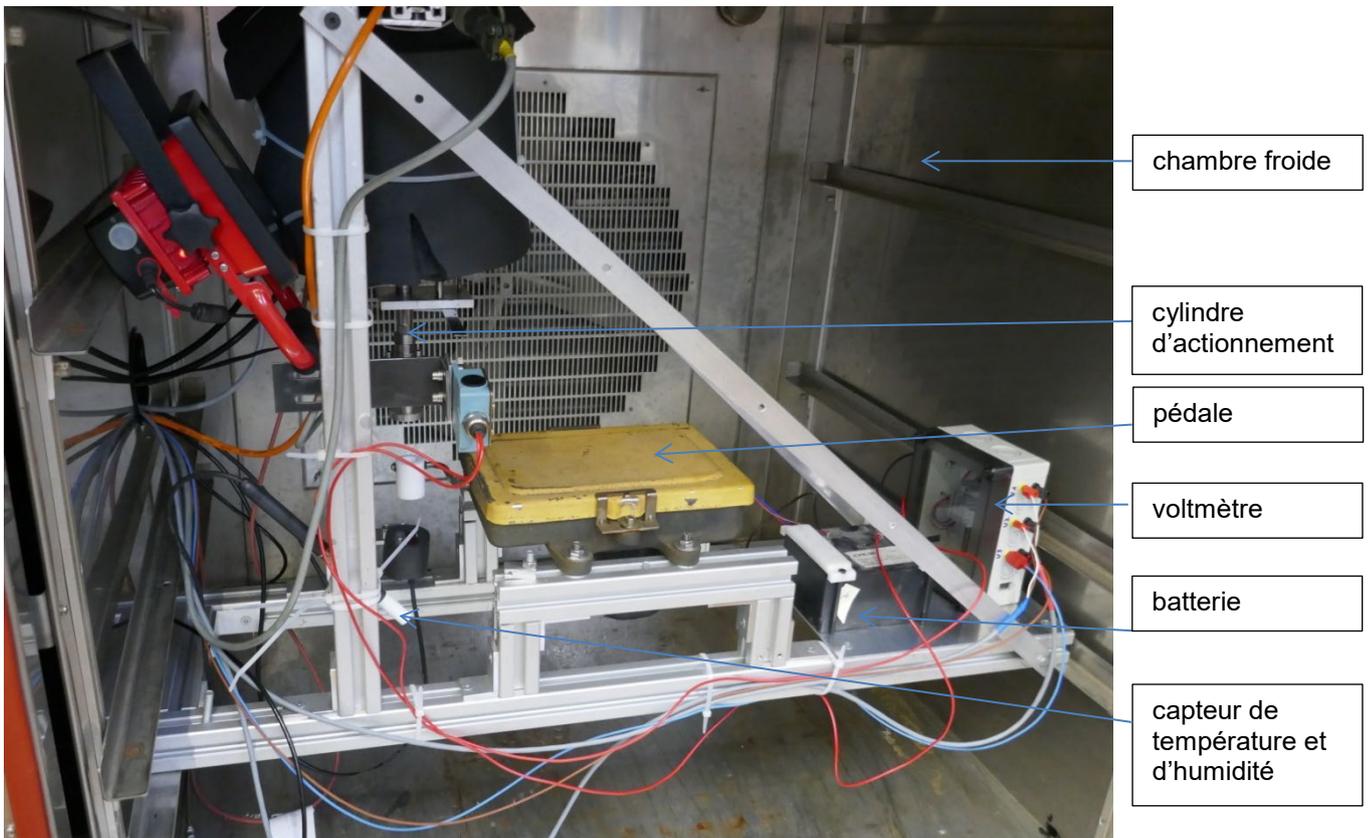
### 4.3 Annexe III - Photos des essais en laboratoire de la pédale de contresens

L'Annexe III - Photos des essais en laboratoire de la pédale de contresens illustre le montage des essais en chambre froide.
