RAPPORT FINAL

Accident de personne survenu le 6 octobre 2016 au passage à niveau PN111 à Ingeldorf

Rapport N° AET/CF-2018/02

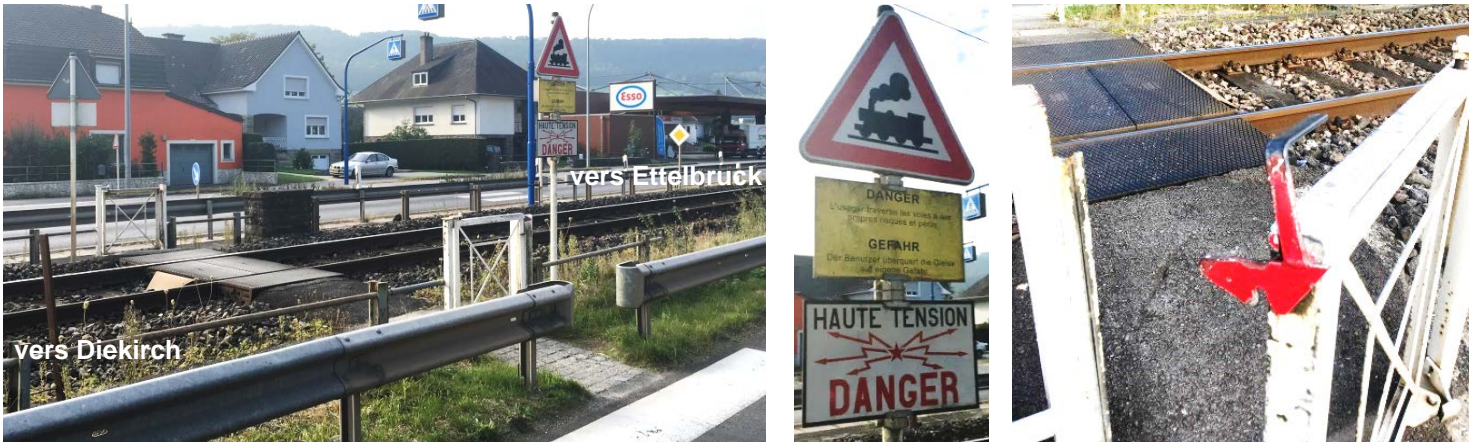
Le PN111 est situé au p.k. 2,026. Il s'agit d'un passage pour piétons non gardé avec portillons de la catégorie D1 (cf. chapitre 3.2. Règles et réglementations), sans barrières, ni demi-barrières, ni de signalisation d'approche des trains. La sécurité de la circulation piétonne repose uniquement sur les critères de visibilité sur la voie ferrée.

Un portillon métallique, déverrouillé à l'aide d'un crochet, donne accès à la voie. La distance entre les portillons est d'environ 6 m. Le portillon a une hauteur d'un mètre et une ouverture maximale de 72 cm.

Du côté de la « route d'Ettelbruck », la voie ferrée est surélevée d'environ 55 cm par rapport à la chaussée. L'accès au portillon métallique se fait via une rampe. Il se trouve à 1,7 m du rail le plus proche.
